ANTECEDENTES GENERALES

NOMBRE:	Cité Ecléctico de dos pisos con balcones San Diego
DIRECCIÓN:	San Diego 950 - 954
TIPO:	Conjunto
ARQUITECTO:	
AÑO CONSTRUCCIÓN:	
AÑO CONSTRUCCIÓN S.I.I.:	1930
ESTADO CONSERVACION:	Bueno
Nº PISOS:	2
SUP. TERRENO (m2):	
SUP. EDIFICADA (m2):	
DESTINO:	Comercio y Vivienda
PROPIETARIO:	Agnes Manzur Cattan
CALIDAD JURÍDICA:	Privada
SECTOR CATASTRAL:	20
MANZANA CATASTRAL:	30
ROL:	2873 - 190-275 al 281
EXPROPIACIÓN:	No

FICHA Nº
964

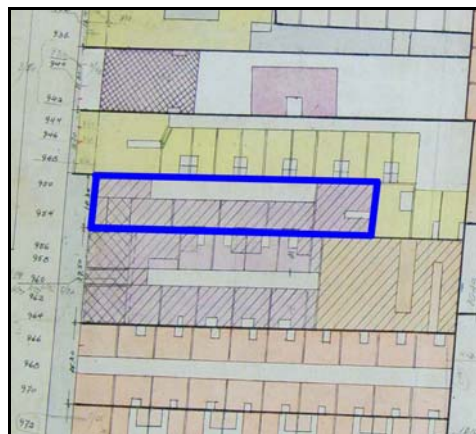
Silueta inmueble original

ESTILO ARQUITECTÓNICO	Ecléctico, con elementos de la corriente Art Decó	COMPOSICIÓN DE FACHADA	Fachada trabajada en dos planos, decorada y asimétrica, con repetición de módulos y acentuación de vanos.
MATERIALIDAD PREDOMINANTE	Albañilería y Adobe

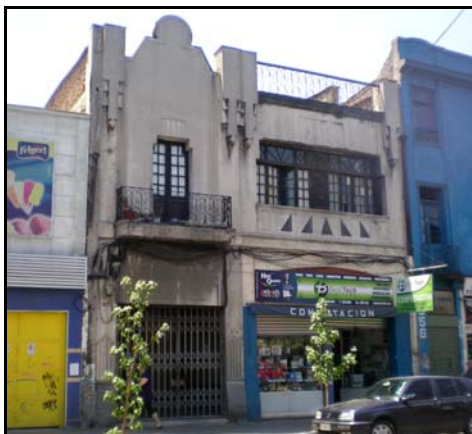
Fotografía de fachada

MATERIALIDAD TECHUMBRE: Zinc
 ESTADO DE CONSERVACIÓN ELEMENTO: Bueno
 ESTADO DE CONSERVACIÓN ENTORNO: Bueno
 GRADO DE ALTERACIÓN: Poco modificado
 APTITUD PARA REHABILITACIÓN: Vivienda - Comercio

Edificio cité de dos pisos interior y exterior.
