ANTECEDENTES GENERALES

NOMBRE:	Cité con elementos del Movimiento Moderno San Diego
DIRECCIÓN:	San Diego 938 al 942
TIPO:	Conjunto
ARQUITECTO:	
AÑO CONSTRUCCIÓN:	
AÑO CONSTRUCCIÓN S.I.I.:	1960
ESTADO CONSERVACION:	Bueno
Nº PISOS:	1 y 3
SUP. TERRENO (m2):	907,4
SUP. EDIFICADA (m2):	
DESTINO:	Comercio
PROPIETARIO:	Fundación de Beneficencia Hogar de Cristo
CALIDAD JURÍDICA:	Privada
SECTOR CATASTRAL:	20
MANZANA CATASTRAL:	30
ROL:	2873 - 188 y 204
EXPROPIACIÓN:	No

FICHA Nº
965

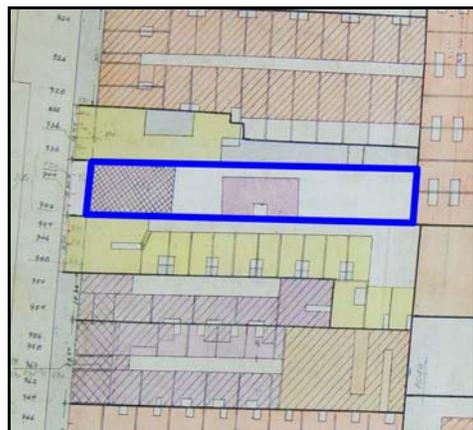
Siluetas inmueble original

TIPOLOGÍA EDIFICIO: Entre medianeros
 AGRUPAMIENTO: Continuo
 ALTURA EN METROS (Aprox.): 9
 ANTEJARDÍN: No
 TIPO DE CUBIERTA: Inclinada

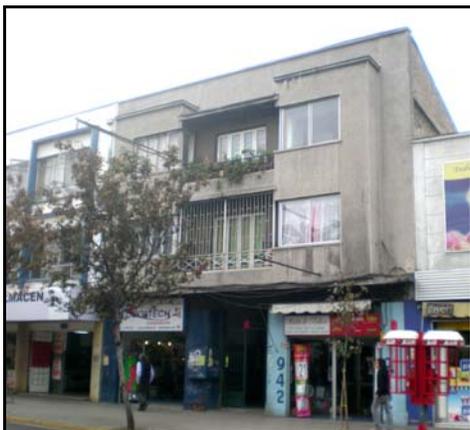
Fotografía de fachada

ESTILO ARQUITECTÓNICO	Movimiento Moderno	COMPOSICIÓN DE FACHADA	Fachada trabajada en dos planos, lisa y simétrica, con repetición de módulos y con leve acentuación de vanos
MATERIALIDAD PREDOMINANTE	Albañilería

Conjunto cité de tres pisos a la calle y un piso al interior.
