### ANTECEDENTES GENERALES

<b>NOMBRE:</b>	Parroquia San Rafael Arcángel
<b>DIRECCIÓN:</b>	Av. Manuel Antonio Matta 1003 al 1041 y Arturo Prat 1059 al 1097
<b>TIPO:</b>	Inmueble
<b>ARQUITECTO:</b>	Eugenio Joanon
<b>AÑO CONSTRUCCIÓN:</b>	
<b>AÑO CONSTRUCCIÓN S.I.I.:</b>	1925
<b>ESTADO CONSERVACION:</b>	Bueno
<b>Nº PISOS:</b>	3 y 4
<b>SUP. TERRENO (m2):</b>	1396
<b>SUP. EDIFICADA (m2):</b>	1746
<b>DESTINO:</b>	Culto
<b>PROPIETARIO:</b>	Arzobispado de Santiago Parroquia San Rafael
<b>CALIDAD JURÍDICA:</b>	Pública y Privada
<b>SECTOR CATASTRAL:</b>	20
<b>MANZANA CATASTRAL:</b>	30
<b>ROL:</b>	2873 - 138 al 140
<b>EXPROPIACIÓN:</b>	Si

FICHA  
Nº  
**969**

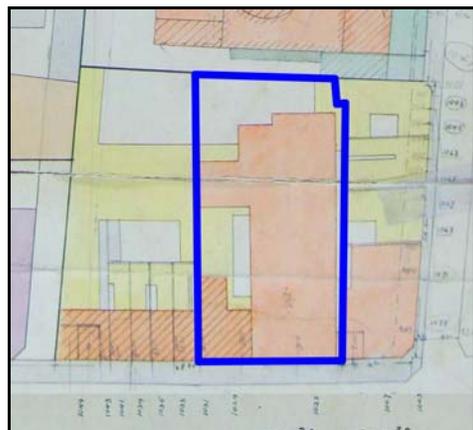
Silueta inmueble original

Fachada trabajada en varios planos, decorada y simétrica, con acentuación de vanos y divisiones verticales

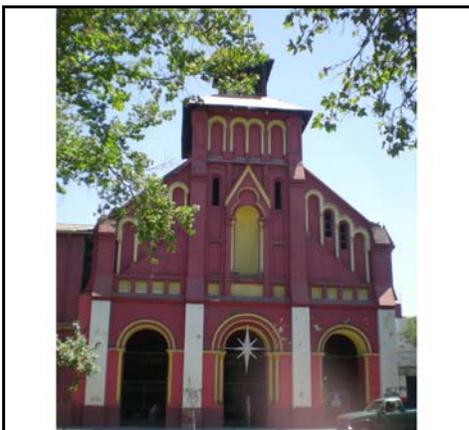
Fotografía de fachada

**ESTILO ARQUITECTÓNICO** Ecléctico, con elementos de la corriente Neorománica

**MATERIALIDAD PREDOMINANTE** Albañilería

MATERIALIDAD TECHUMBRE: Zinc  
 ESTADO DE CONSERVACIÓN ELEMENTO: Bueno  
 ESTADO DE CONSERVACIÓN ENTORNO: Bueno  
 GRADO DE ALTERACIÓN: Sin modificación  
 APTITUD PARA REHABILITACIÓN: Equipamiento
