NOMBRE: Casa Ecléctica con elementos del Movimiento Moderno y Art Decó Santa Rosa

DIRECCIÓN: Santa Rosa 991 y Porvenir 711

FICHA Nº
971

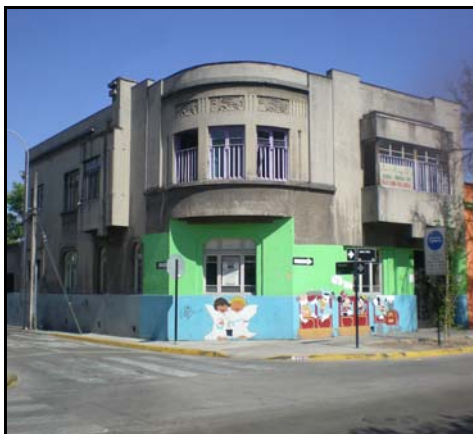
Fotografía de fachada

ESTILO ARQUITECTÓNICO	Edificio Eclectico, con elementos de la corriente Art Decó y Movimiento Moderno	COMPOSICIÓN DE FACHADA	Fachada decorada, trabajada en dos planos y con acentuación de vanos regular
MATERIALIDAD PREDOMINANTE	Albañilería

MATERIALIDAD TECHUMBRE: Zinc
 ESTADO DE CONSERVACIÓN ELEMENTO: Bueno
 ESTADO DE CONSERVACIÓN ENTORNO: Bueno
 GRADO DE ALTERACIÓN: Sin modificación
 APTITUD PARA REHABILITACIÓN: Vivienda - Equipamiento
