### ANTECEDENTES GENERALES

NOMBRE:	Edificio de seis pisos con elementos del Clasicismo Popular Lira e influencia
DIRECCIÓN:	Lira 910
TIPO:	Conjunto
ARQUITECTO:	
AÑO CONSTRUCCIÓN:	
AÑO CONSTRUCCIÓN S.I.I.:	1925
ESTADO CONSERVACION:	Bueno
Nº PISOS:	6
SUP. TERRENO (m2):	421
SUP. EDIFICADA (m2):	
DESTINO:	Vivienda
PROPIETARIO:	Varios
CALIDAD JURÍDICA:	Privada
SECTOR CATASTRAL:	18N
MANZANA CATASTRAL:	38
ROL:	2847 - 35 y 51 al 61
EXPROPIACIÓN:	No

FICHA  
Nº  
**979**

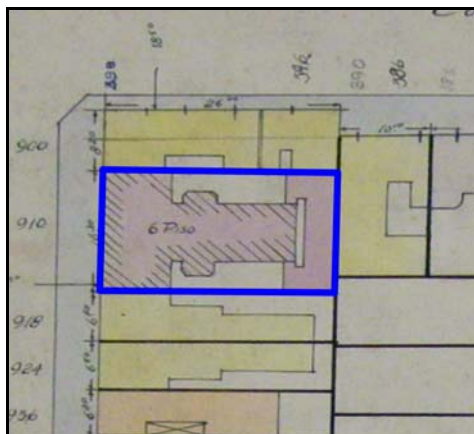
Silueta inmueble original

TIPOLOGÍA EDIFICIO: Entre medianeros  
 AGRUPAMIENTO: Continuo  
 ALTURA EN METROS (Aprox.): 21  
 ANTEJARDÍN: No  
 TIPO DE CUBIERTA: Inclinada

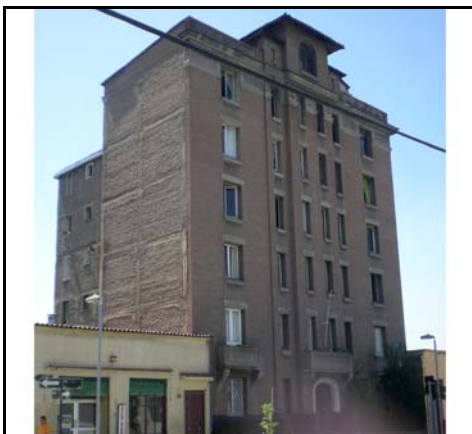
Fotografía de fachada

ESTILO ARQUITECTÓNICO	Ecléctico, con elementos del Clasicismo Popular y del Movimiento Moderno	COMPOSICIÓN DE FACHADA	Fachada plana y simétrica, con leve acentuación de vanos y división vertical
MATERIALIDAD PREDOMINANTE	Albañilería

MATERIALIDAD TECHUMBRE: Zinc  
 ESTADO DE CONSERVACIÓN ELEMENTO: Bueno  
 ESTADO DE CONSERVACIÓN ENTORNO: Bueno  
 GRADO DE ALTERACIÓN: Sin modificación  
 APTITUD PARA REHABILITACIÓN: Equipamiento
