ANTECEDENTES GENERALES

NOMBRE:	Cité con Jardín Interior calle Cuevas
DIRECCIÓN:	Cuevas 1016
TIPO:	Inmueble
ARQUITECTO:	
AÑO CONSTRUCCIÓN:	
AÑO CONSTRUCCIÓN S.I.I.:	1936
ESTADO CONSERVACION:	Bueno
Nº PISOS:	1
SUP. TERRENO (m2):	
SUP. EDIFICADA (m2):	
DESTINO:	Vivienda y Oficina
PROPIETARIO:	Varios
CALIDAD JURÍDICA:	Privada
SECTOR CATASTRAL:	18N
MANZANA CATASTRAL:	45
ROL:	2840 - 18 y 57 al 61
EXPROPIACIÓN:	No

FICHA
Nº
983

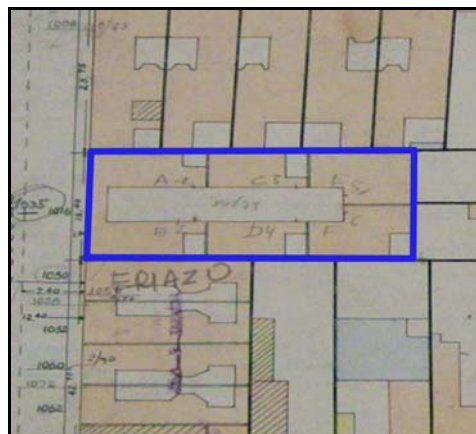
Siluetas inmueble original

TIPOLOGÍA EDIFICIO: Entre medianeros
 AGRUPAMIENTO: Continuo
 ALTURA EN METROS (Aprox.): 4
 ANTEJARDÍN: No
 TIPO DE CUBIERTA: Inclinada

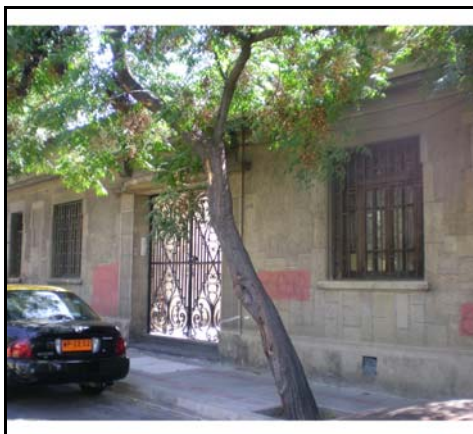
Fotografía de fachada

ESTILO ARQUITECTÓNICO	Ecléctico, con elementos de la corriente Neocolonial y Art Noveau	COMPOSICIÓN DE FACHADA	Fachada texturada y simétrica, con leve acentuación de vanos
MATERIALIDAD PREDOMINANTE	Albañilería

MATERIALIDAD TECHUMBRE: Zinc
 ESTADO DE CONSERVACIÓN ELEMENTO: Bueno
 ESTADO DE CONSERVACIÓN ENTORNO: Bueno
 GRADO DE ALTERACIÓN: Sin modificación
 APTITUD PARA REHABILITACIÓN: Vivienda

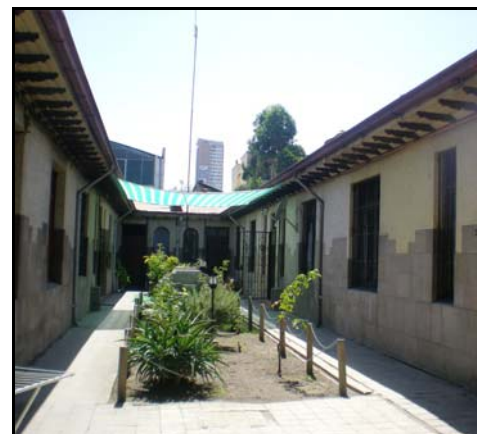
Detalle u otro

Conjunto correspondiente a la tipología Cité, conformado por seis viviendas organizadas en torno a patio interior.
