ANTECEDENTES GENERALES

NOMBRE:	Edificio con elementos del clasicista dos pisos calle Porvenir
DIRECCIÓN:	Fray Camilo Henríquez 1002 al 1010 y Porvenir 168 al 180
TIPO:	Inmueble
ARQUITECTO:	
AÑO CONSTRUCCIÓN:	
AÑO CONSTRUCCIÓN S.I.I.:	1930
ESTADO CONSERVACION:	Bueno
N° PISOS:	2
SUP. TERRENO (m2):	256,7
SUP. EDIFICADA (m2):	
DESTINO:	Vivienda y Comercio
PROPIETARIO:	Varios
CALIDAD JURÍDICA:	Privada
SECTOR CATASTRAL:	17N
MANZANA CATASTRAL:	81
ROL:	2854 - 14, 33 y 35
EXPROPIACIÓN:	No

FICHA N°
987

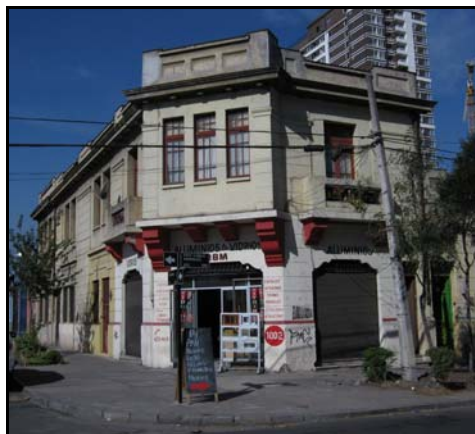
Fotografía de fachada

ESTILO ARQUITECTÓNICO	Eclectico con elementos del clasicismo	COMPOSICIÓN DE FACHADA	Fachada texturada trabajada en dos planos con continuidad de skyline y sin repetición de vanos.
MATERIALIDAD PREDOMINANTE	Albañilería

MATERIALIDAD TECHUMBRE: Zinc
 ESTADO DE CONSERVACIÓN ELEMENTO: Bueno
 ESTADO DE CONSERVACIÓN ENTORNO: Bueno
 GRADO DE ALTERACIÓN: Sin modificación
 APTITUD PARA REHABILITACIÓN: Vivienda -Equipamiento
