ANTECEDENTES GENERALES

NOMBRE:	Conjunto de un piso con elementos del Clasicismo Popular calle Víctor Manuel
DIRECCIÓN:	Víctor Manuel 1117 al 1145
TIPO:	Conjunto
ARQUITECTO:	
AÑO CONSTRUCCIÓN:	
AÑO CONSTRUCCIÓN S.I.I.:	1913 al 1926
ESTADO CONSERVACION:	Bueno
Nº PISOS:	1
SUP. TERRENO (m2):	1820
SUP. EDIFICADA (m2):	
DESTINO:	Vivienda y Comercio
PROPIETARIO:	Varios
CALIDAD JURÍDICA:	Privada
SECTOR CATASTRAL:	19S
MANZANA CATASTRAL:	1
ROL:	3016 - 2 al 7
EXPROPIACIÓN:	No

FICHA Nº
999

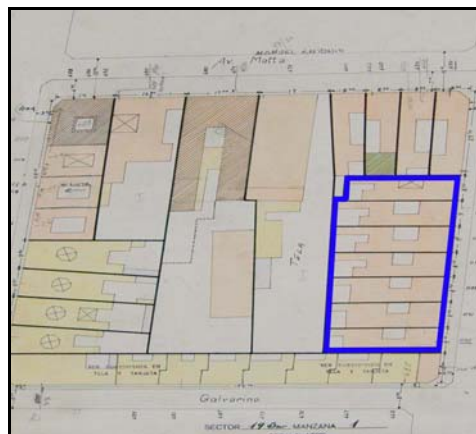
Silüeta inmueble original

ESTILO ARQUITECTÓNICO	Ecléctico, con elementos de la corriente Clasicista Popular	COMPOSICIÓN DE FACHADA	Fachadas planas y simétricas, con repetición de módulos similares y leve acentuación de vanos
MATERIALIDAD PREDOMINANTE	Albañilería y Adobe

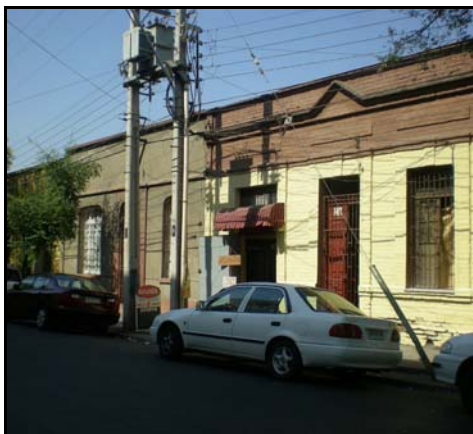
Fotografía de fachada

TIPOLOGÍA EDIFICIO: Entre medianeros
 AGRUPAMIENTO: Continuo
 ALTURA EN METROS (Aprox.): 5
 ANTEJARDÍN: No
 TIPO DE CUBIERTA: Inclínada

MATERIALIDAD TECHUMBRE: Zinc
 ESTADO DE CONSERVACIÓN ELEMENTO: Bueno
 ESTADO DE CONSERVACIÓN ENTORNO: Bueno
 GRADO DE ALTERACIÓN: Poco modificado
 APTITUD PARA REHABILITACIÓN: Vivienda - Comercio
