FICHA DE EVALUACION INMUEBLE DE CONSERVACIÓN HISTÓRICA

ROL
0174-002

REGION	COMUNA	CALLE	NUMERO
Valparaíso	Valparaíso	Condell	1576-1580
ID PLANO	DENOMINACIÓN		AUTOR
112	Inmueble Condell 1576-1580		Se desconoce.

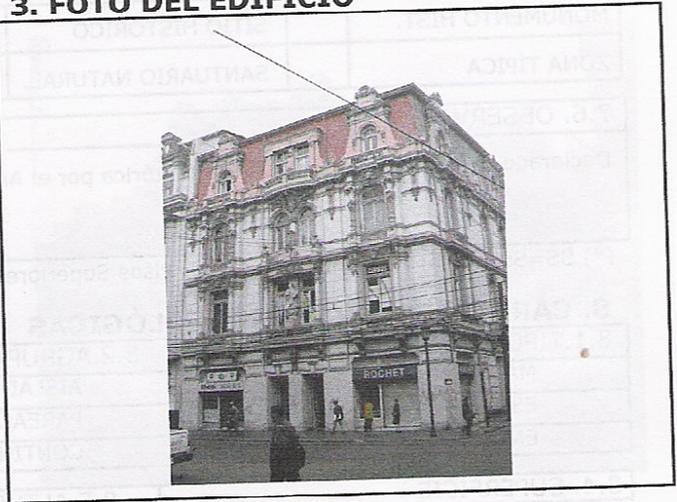
3. FOTO DEL EDIFICIO

Edificio esquina emplazado en calle Condell con Huita, forma parte de un tramo que agrupa a varios edificios de gran valor patrimonial. Se destaca por su aporte a la estructura e imagen urbana que caracterizan a dicho sector.

Es un referente destacado del historicismo ecléctico desarrollado a principios del siglo XX, de tipología de edificación continua con uso comercial a nivel de calle. Se destaca por su gran calidad estética y arquitectónica.

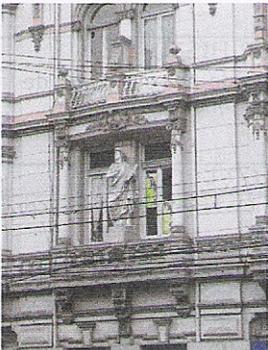
8.8. ELEMENTOS SIGNIFICATIVOS					FOTO DETALLE
ESTILO	ESTRUCT.	FACHADA	VEGETAC.	ELEM. PUNT.	
X		X		X

DESCRIPCIÓN					
<p>Destaca en su fachada elementos decorativos, balaustros y estatuillas que decoran el acceso, definiendo una arquitectura neobarroca. Gran protagonismo se otorga a la manzarda que lo remata. De compleja ornamentación. Cornisamientos parciales y de remate, en yeso y cemento. Palillaje de vanos en madera, Volutas y elementos decorativos en yeso.</p>
