PROYECTO PLAN REGULADOR COMUNA DE MALLOA  
Localidad de Malloa  
Ficha N° 8

Conjunto de casa lineales en B. O'Higgins

B. O'Higgins N° 567 a N° 715

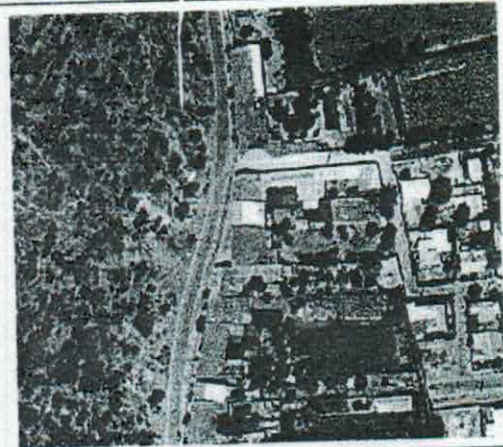
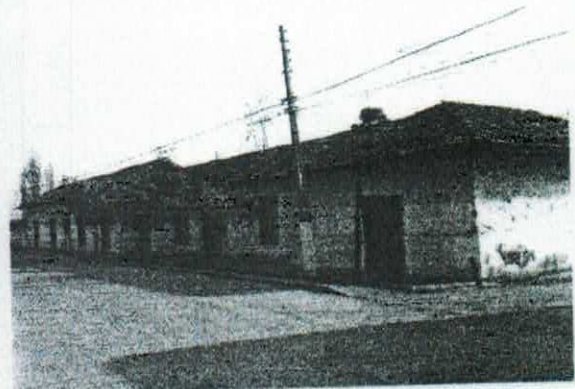
Este conjunto se desarrolla en forma lineal a un borde de la calle. De fachada continua, altura: un piso bajo para lo acostumbrado, de adobe y tejado, se caracterizan por armar un conjunto armónico a través de la variedad de colores y diversidad de formas de decorados, de protecciones de ventanas, de puertas talladas y de texturas en las fachadas.

Buena a regular

Adobe

Por el hecho de ser un conjunto de edificaciones, los estados de éstos son variables.  
El estado de la construcción se determina según lo que la fachada acusa, este podrá variar si se observa el interior de ellas
