PLAN REGULADOR COMUNAL DE TALCA: MEMORIA EXPLICATIVA

FICHA DE VALORACIÓN	ROL
INMUEBLE DE CONSERVACIÓN HISTÓRICA	655-007-008

1.- IDENTIFICACIÓN DEL INMUEBLE			
REGIÓN	COMUNA	CALLE	NUMERO
VII DEL MAULE	TALCA	1 SUR	826

ID PLANO	DENOMINACIÓN DE INMUEBLE	AUTOR (arquitecto)
1	EDIFICIO COMERCIAL

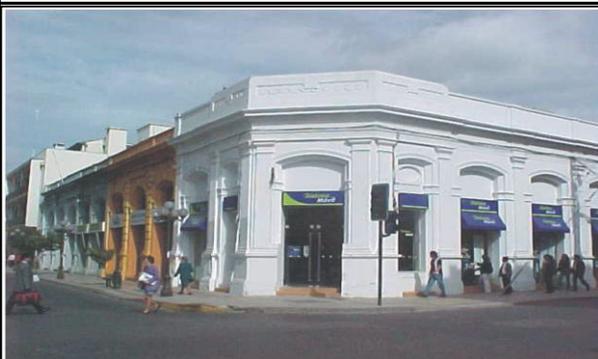
2.- PLANO DE UBICACIÓN	3.- FOTO DEL EDIFICIO

4.- RESEÑA DE VALORES Y ATRIBUTOS PATRIMONIALES
4.1 VALOR URBANO
Localizado en esquina de la Plaza de Armas, colabora con los edificios adyacentes a conformar el espacio urbano como Centro Cívico.
4.2 VALOR ARQUITECTÓNICO
Edificación de valor representativa de tipología arquitectónica característica de fines de siglo XIX.
4.3 VALOR HISTÓRICO
No está vinculado a hechos históricos relevantes, forma parte de la imagen de la ciudad.
4.4 VALOR ECONÓMICO y SOCIAL
Buen estado de conservación del edificio y su entorno. Es reconocido como patrimonio por la comunidad.

8.4 SUPERFICIE				8.5 ALTURA				8.6 ANTEJARDÍN				
TERRENO		EDIFICADA		N° PISOS		METROS		METROS				
720 M2		765 M2		1		4.00 MTS						
8.7 MATERIALIDAD												
ESTRUCTURA		ADOBE	TECHUMBRE	PL. METALICAS								
DESCRIPCIÓN												
Muros de adobe con vanos estrechos, buen estado de conservación de la estructura.												
FOTO DETALLE CONSTRUCTIVO

8.9 ESTADO DE CONSERVACIÓN				8.10 GRADO DE ALTERACIÓN				8.11 APTITUD PARA REHABILITACIÓN				
ELEMENTO		ENTORNO		SIN MODIFICACIÓN				VIVIENDA				
BUENO		X	BUENO	X	POCO MODIFICADO		X	EQUIPAMIENTO		X		
REGULAR		REGULAR		MUY MODIFICADO				COMERCIO				
MALO		MALO		OTRO				OTRO
