PLAN REGULADOR COMUNAL DE TALCA: MEMORIA EXPLICATIVA

FICHA DE VALORACIÓN			ROL
INMUEBLE DE CONSERVACIÓN HISTÓRICA			778-003

ID PLANO	DENOMINACIÓN DE INMUEBLE	AUTOR (arquitecto)
17	REGISTRO CIVIL DE TALCA

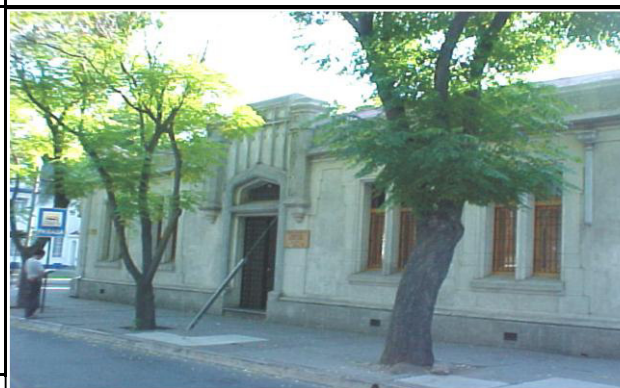
3.- FOTO DEL EDIFICIO

4.2 VALOR ARQUITECTÓNICO
Inmueble caracterizado por el uso reiterativo de algunos elementos de ornamentación en la fachada, manteniendo sus antepechos característicos de periodos anteriores. Los muros de fachadas se tratan con resaltes, pilastras o cadenas simuladas, reafirmando la dimensión vertical de las fachadas. Además del trabajo decorativo de las puertas y ventanas se incorporan frisos, balaustradas finamente tallados los que le otorgan gran elegancia y fineza al conjunto.

7.5 AFECTACIÓN ACTUAL													
Declarado de utilidad pública			NO	Antejardín						Otros (especificar)			
7.6 OBSERVACIONES													
Este inmueble se caracteriza por un estilo mas bien ecléctico, de fines del siglo XIX, hasta mediados del siglo XX. Posteriormente hacia 1930 se insertan pilastras de cemento ranuradas en portadas y vanos.

8.4 SUPERFICIE				8.5 ALTURA				8.6 ANTEJARDÍN					
TERRENO		EDIFICADA		Nº PISOS		METROS		METROS					
891		520		1		4							
8.7 MATERIALIDAD													
ESTRUCTURA		ALBAÑIL	TECHUMBRE	PL. METALICAS									
DESCRIPCIÓN													
Albañilería de ladrillo. La techumbre se esconde tras un antetecho.													
FOTO DETALLE CONSTRUCTIVO
