FICHA INMUEBLE DE CONSERVACION HISTORICA CH-1

Ficha N° 01

NOMBRE O DESTINO  
Iglesia Católica

DIRECCIÓN  
San Martín, entre Padre Jorge Herrera y  
Claudio Carrasco

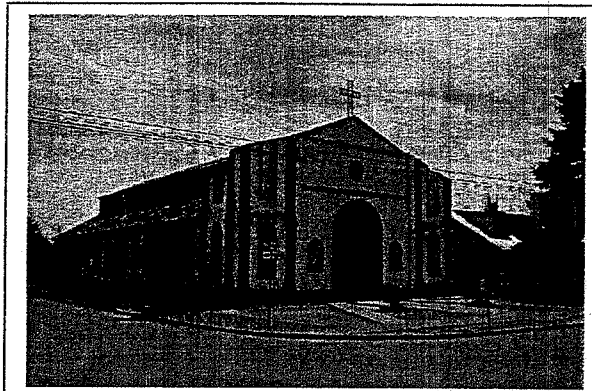
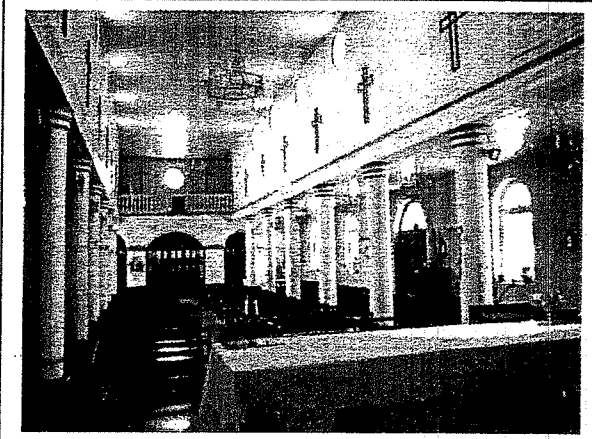
Parte en estructura metálica de rieles de ferrocarril y paramentos verticales de albañilería de ladrillo cocido, estructura y revestimiento de madera nativa para conformar 2 naves laterales y una central. En la actualidad presenta una envolvente exterior que ha sido levemente modificada en décadas recientes, al igual que sus vitrales han tenido que ser restaurados, pero posee el gran valor de conservar parte de la estructura original de madera nativa, a la vista en sector de acceso y en su interior los pilares y cielo en madera originales.

ESTADO DE LA CONSTRUCCIÓN  
Buena

La construcción se encuentra en buen estado y ha sufrido modificaciones exteriores de mantención.

Se debe proteger la fachada frontal, con todos sus elementos ornamentales y en el interior, la columnata y su coronación superior. Se debe preservar la pintura, pintando al menos cada 2 años
