FICHA DE EVALUACION INMUEBLE DE CONSERVACION HISTÓRICA

ROL
0038-009

ID PLANO	DENOMINACIÓN	AUTOR
2	Inmueble Av. Brasil 1020	Se desconoce.

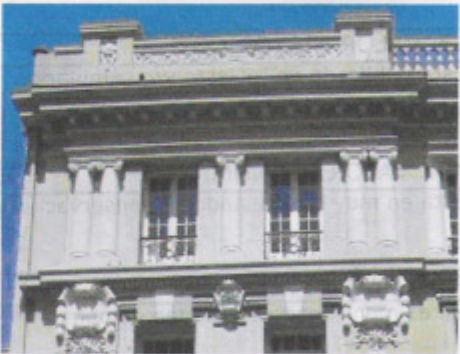
8.8. ELEMENTOS SIGNIFICATIVOS					FOTO DETALLE
ESTILO	ESTRUCT.	FACHADA	VEGETAC.	ELEM. PUNT.	
X		X		X

DESCRIPCIÓN					
Destaca su volumetría y la ornamentación de la fachada con elementos que aluden a diversos estilos, tales como pilastras y variados elementos decorativos en muros, almohadillado en estuco de recubrimiento, balcones con protecciones metálicas y cornisamiento con balaustrada que corona el edificio.
