# FICHA DE EVALUACION INMUEBLE DE CONSERVACION HISTORICA

ROL  
0073-013

REGION	COMUNA	CALLE	NUMERO
Valparaiso	Valparaiso	Avenida Brasil	1822
ID PLANO	DENOMINACION		AUTOR
<b>9</b>	Palacio Polanco		Se desconoce.

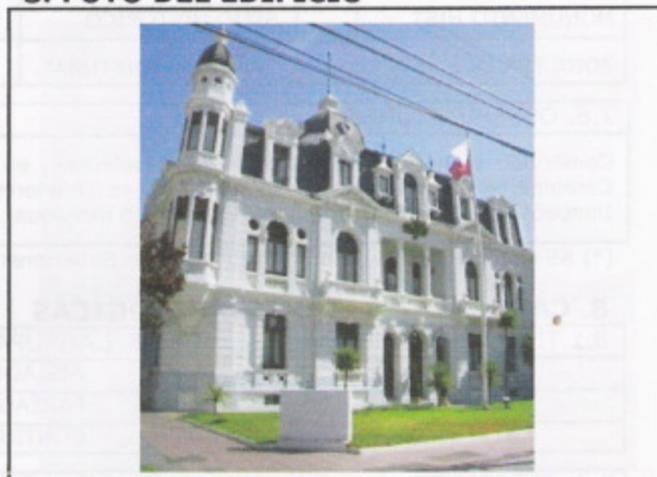
## 3. FOTO DEL EDIFICIO

<b>4.1. VALOR URBANISTICO</b>	Se emplaza en el entorno de Av. Brasil, conformando una de las esquinas de Av. Francia, donde destaca por su volumetría. Encabeza y articula un conjunto edilicio homogéneo de gran valor patrimonial.
<b>4.2. VALOR ARQUITECTONICO</b>	Es un destacado referente del historicismo ecléctico tardío, desarrollado a principios del siglo XX, con acentuados rasgos neobarrocos. Corresponde a un ejemplar de gran calidad estética y arquitectónica.
<b>4.3. VALOR HISTORICO</b>	Testimonio del período de gran auge económico e industrial de Valparaiso de fines del siglo XIX a comienzos del siglo XX. Su construcción data del año 1898. Está protegido por el Art. 60 de la L.G.U.C. Está publicado en revistas y/o seminarios.
<b>4.4. VALOR ECONOMICO</b>	Está en muy buen estado de conservación y no necesita recuperación.
<b>4.5. VALOR SOCIAL</b>	No es mencionado en sondeo de opinión.

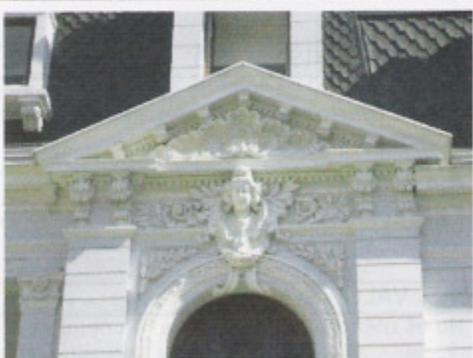
8.8. ELEMENTOS SIGNIFICATIVOS					FOTO DETALLE
ESTILO	ESTRUCT.	FACHADA	VEGETAC.	ELEM. PUNT.

X	X	X	X	X	
DESCRIPCIÓN					
De estilo ecléctico con referentes neobarrocos, destaca su rica ornamentación exterior, representada por salientes, pórticos, elementos que imitan fustas y capiteles, barandas, cornisamiento superior con tímpanos y mansarda, una cúpula central y un volumen adosado que remata torreón realizando la esquina.
