<b>FICHA DE EVALUACION INMUEBLE DE CONSERVACIÓN HISTÓRICA</b>	ROL 0096-077 al 082
---	------------------------

REGION	COMUNA	CALLE	NUMERO
Valparaíso	Valparaíso	Condell	1217
ID PLANO	DENOMINACIÓN	AUTOR	
<b>18</b>	Edificio Germania y Araucanía	Se desconoce.

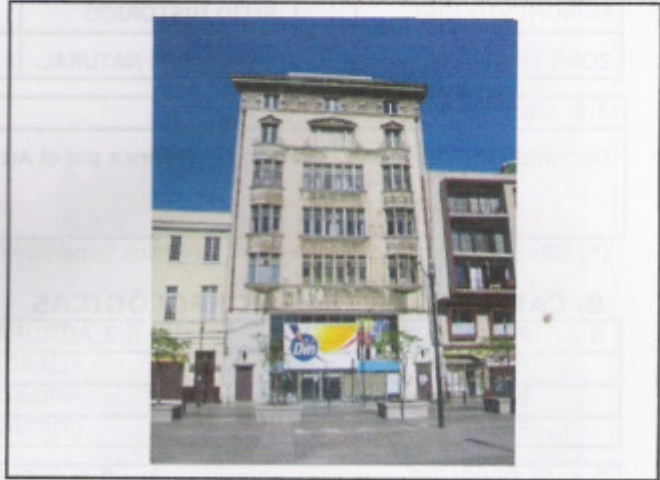
**3. FOTO DEL EDIFICIO**

<b>4.1. VALOR URBANÍSTICO</b>	Se emplaza frente a la Plaza de la Intendencia, donde se destaca por su altura, mayor que la media de su entorno, conformando sin embargo un frente continuo con los inmuebles adyacentes. Aporta significativamente a la estructura e imagen urbana de dicho entorno.
<b>4.2. VALOR ARQUITECTÓNICO</b>	Es un elemento singular por su volumetría y expresión de fachada con dominante vertical, . Característico de la arquitectura ecléctica de principios a mediados del siglo XX, se destaca por la singularidad estilística que expresa su fachada y la gran calidad estética y constructiva del edificio en general.
<b>4.3. VALOR HISTÓRICO</b>	Vinculado al período de gran auge económico e industrial de Valparaíso de fines del siglo XIX a comienzos del siglo XX. Está protegido por el Art. 60 de la L.G.U.C. y ha sido publicado en revistas y/o seminarios.
<b>4.4. VALOR ECONÓMICO</b>	Está en muy buen estado de conservación y no necesita recuperación.

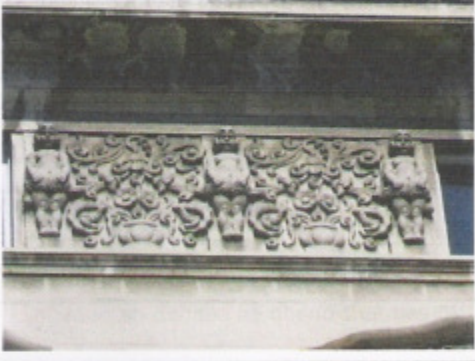
8.8. ELEMENTOS SIGNIFICATIVOS					FOTO DETALLE			
ESTILO	ESTRUCT.	FACHADA	VEGETAC.	ELEM. PUNT.

X	X	X		X				
DESCRIPCIÓN								
Destaca la composición de la fachada que realza su verticalidad mediante la modulación y distribución de vanos. Combina la estética racionalista con elementos ornamentales de estilos historicistas, como frontones que coronan los vanos superiores, cornisa en remate superior con un friso notablemente decorado con estatuillas y motivos vegetales.
