# FICHA DE EVALUACION INMUEBLE DE CONSERVACIÓN HISTÓRICA

ROL  
0100-015

REGION	COMUNA	CALLE	NUMERO
Valparaíso	Valparaíso	Molina	308
ID PLANO	DENOMINACIÓN		AUTOR
<b>28</b>	Importadora Winchester		Se desconoce.

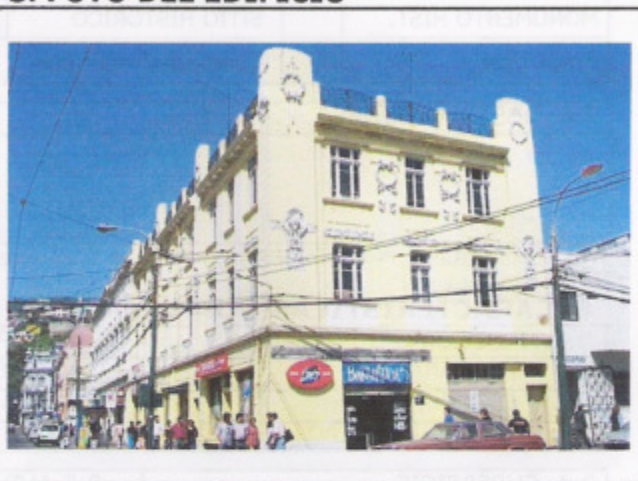
## 3. FOTO DEL EDIFICIO

Representativo del historicismo ecléctico desarrollado a partir de principios del siglo XX, pertenece a la tipología de edificación continua con uso comercial a nivel de calle. Se destaca por su gran calidad estética y arquitectónica.

Está en muy buen estado de conservación y no necesita recuperación.

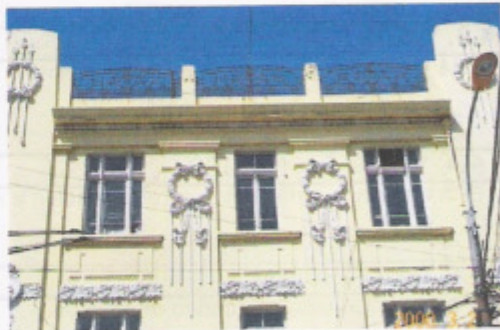
8.8. ELEMENTOS SIGNIFICATIVOS					FOTO DETALLE
ESTILO	ESTRUCT.	FACHADA	VEGETAC.	ELEM. PUNT.	
X	X	X

DESCRIPCIÓN					
Destaca el remate superior de la fachada con protecciones metálicas de elaborado diseño, el que también se repite en ventanas.
