FICHA DE EVALUACION INMUEBLE DE CONSERVACIÓN HISTÓRICA

ROL
0151-001

REGIÓN	COMUNA	CALLE	NUMERO
Valparaíso	Valparaíso	Avenida Argentina	435 - 455
ID PLANO	DENOMINACIÓN		AUTOR
73	Liceo de Niñas Nº1		Se desconoce.

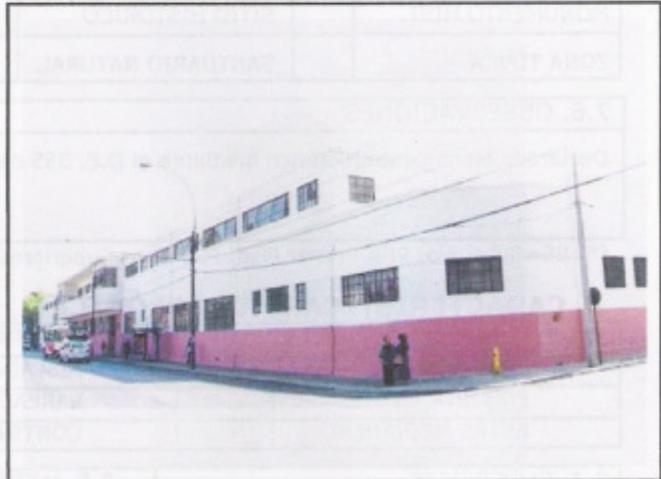
3. FOTO DEL EDIFICIO

Edificio manzana emplazado en el entorno de Av. Argentina. Su presencia destaca por su aporte a la estructura e imagen urbana, característicos de este sector.

Representativo del estilo racionalista de mediados del siglo XX, asociada la arquitectura civil pública. Se destaca por su calidad estética y arquitectónica.

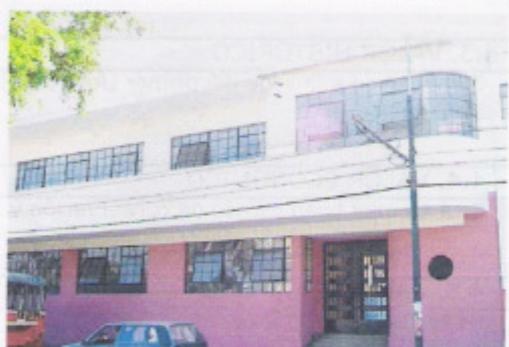
8.8. ELEMENTOS SIGNIFICATIVOS					FOTO DETALLE
ESTILO	ESTRUCT.	FACHADA	VEGETAC.	ELEM. PUNT.	
X

DESCRIPCIÓN					
Destaca el acceso como un cuerpo volumétrico sobresaliente simple y homogénea. Con una composición de fachada con ordenamiento horizontal que acentúa su longitudinalidad.
