FICHA DE EVALUACION INMUEBLE DE CONSERVACION HISTORICA

ROL
0163-034

ID PLANO	DENOMINACION	AUTOR
90	Inmueble Victoria 2688	Se desconoce.

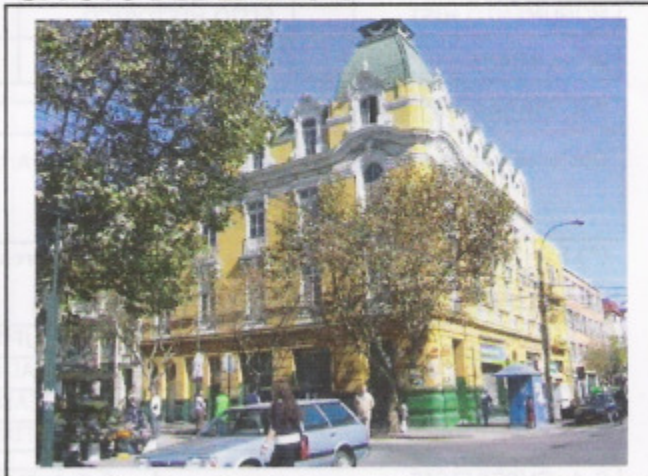
3. FOTO DEL EDIFICIO

Es un referente destacado del historicismo ecléctico desarrollado a principios del siglo XX, dentro de la tipología de edificación continua con uso comercial a nivel de calle. Se destaca por su gran calidad estética y arquitectónica.

Está en muy buen estado de conservación y no necesita recuperación.

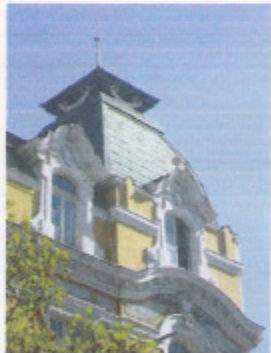
8.8. ELEMENTOS SIGNIFICATIVOS					FOTO DETALLE
ESTILO	ESTRUCT.	FACHADA	VEGETAC.	ELEM. PUNT.	
X		X		X

DESCRIPCIÓN					
De estilo ecléctico con referentes neobarrocos, destaca su rica ornamentación exterior, representada por salientes, pórticos, cornisamiento superior y mansarda. Cúpula y lucarna en último nivel, que corona al inmueble y destaca la esquina. Elementos ornamentales, en yeso, cemento y madera.
