FICHA DE EVALUACION INMUEBLE DE CONSERVACION HISTORICA

ROL
0194-002

REGION	COMUNA	CALLE	NUMERO
Valparaíso	Valparaíso	Colón	3011 - 3041
ID PLANO	DENOMINACION		AUTOR
131	Inmueble Colón 3011-3041		Se desconoce.

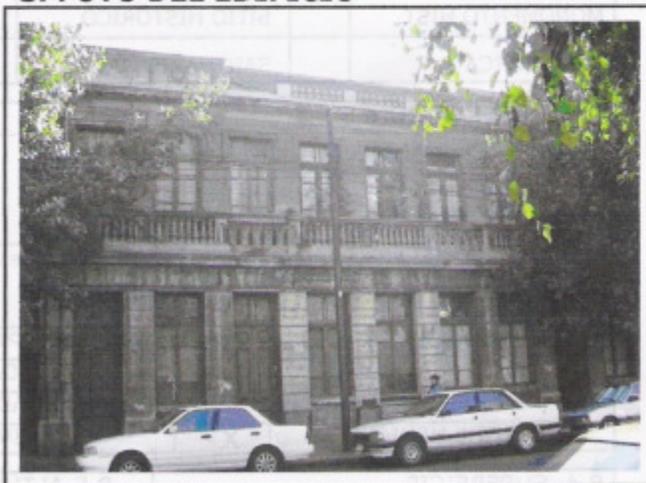
3. FOTO DEL EDIFICIO

Está en muy buen estado de conservación y no necesita recuperación.

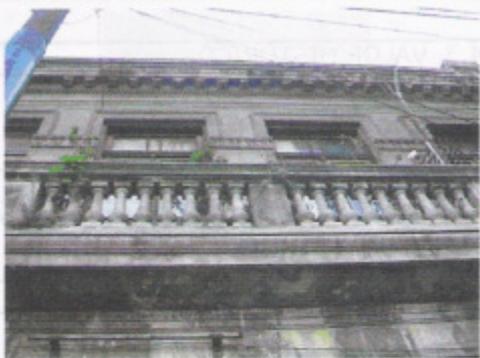
8.8. ELEMENTOS SIGNIFICATIVOS					FOTO DETALLE
ESTILO	ESTRUCT.	FACHADA	VEGETAC.	ELEM. PUNT.	
X		X		X

DESCRIPCIÓN					
De volumetría compacta, destaca la extensión de su fachada con elementos que aluden al estilo neoclásico, tales como balastradas en remate superior y balcones del segundo nivel, impostas y almohadillado en machones de primer piso.
