FICHA DE EVALUACION INMUEBLE DE CONSERVACIÓN HISTÓRICA

0200-027 al 032

REGION	COMUNA	CALLE	NUMERO
Valparaíso	Valparaíso	Avenida Colón	1718 al 1736
ID PLANO	DENOMINACIÓN		AUTOR
142	Inmuebles Colón1718 al 1736		Se desconoce.

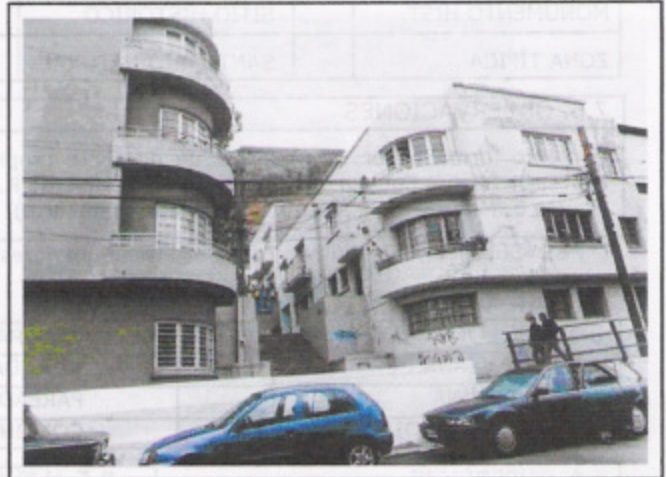
3. FOTO DEL EDIFICIO

Es un referente destacado de la tipología de vivienda colectiva, estilísticamente representa la estética racionalista desarrollada a mediados del siglo XX, adaptada a las condiciones topográficas propias del sector de pie de cerro en que se emplaza. Se destaca por su gran calidad estética y arquitectónica.

Está en muy buen estado de conservación y no necesita recuperación.

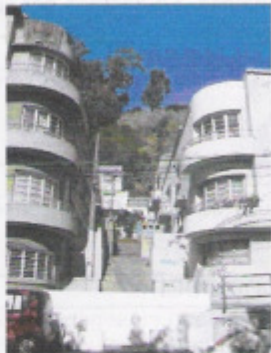
8.8. ELEMENTOS SIGNIFICATIVOS					FOTO DETALLE
ESTILO	ESTRUCT.	FACHADA	VEGETAC.	ELEM. PUNT.	
X	X	X		X

DESCRIPCIÓN					
De estilo modernista, destaca la simpleza de sus líneas y la composición del conjunto en su totalidad, con solución de esquina en curva, acentuada por juego de volúmenes en balcones y accesos. Madera en ventanas, barandas metálicas en balcones.
