EX CHACRA EL TILO

DIRECCIÓN: El Guanaco N° 2531
 ROL N°: 3401-099
 ARQUITECTO: desconocido
 AÑO CONSTRUCCIÓN: c. 1896
 MATERIAL PREDOMINANTE: adobe
 USO ORIGINAL: vivienda
 USO ACTUAL: Equip. Serv. Público
 SUP. TERRENO: 4800 m2 aprox.
 SUP. CONSTRUIDA: 1200 m2 aprox.

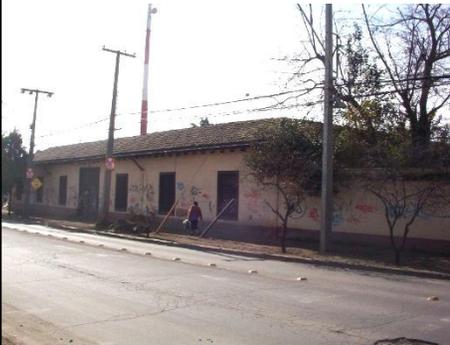
La construcción existente en la ex Chacra el Tilo corresponde a una vivienda de adobe, de un piso de altura que conserva las características propias de una casa colonial que consiste en un volumen de gran simpleza. Los recintos se ordenan en torno a un patio cuadrado, donde desembocan los recintos perimetrales a través de los corredores embaldosados. Destaca la decoración de la puerta de ingreso y protecciones de ventanas en hierro forjado.

El material de los muros corresponde a adobe, la cubierta es de teja chilena y los pilares de pino oregón con base de madera. Su mantención es buena hacia el interior del predio, puesto que la fachada que se comunica con la calle se encuentra en regular estado de conservación debido al rayado de su fachada y al desprendimiento del revoque en ciertas zonas.
