<b>FICHA DE VALORACIÓN CIRCULAR DDU 240 INMUEBLE DE CONSERVACION HISTÓRICA</b>			<b>ROL</b>
			19-001
<b>1- IDENTIFICACIÓN DEL INMUEBLE</b>			
<b>REGIÓN</b>	<b>COMUNA</b>	<b>CALLE</b>	<b>NUMERO</b>
Antofagasta	Mejillones	Francisco A. Pinto	Sin N°

<b>ID PLANO</b>	<b>DENOMINACIÓN DE INMUEBLE</b>	<b>AUTOR (Arquitecto)</b>
	Inmueble Capitanía De Puerto	Leonello Bottacci

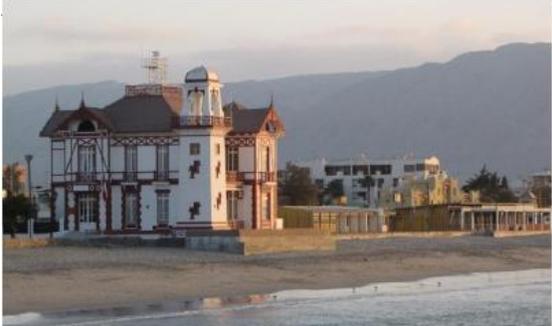
8.8 DESCRIPCIÓN DEL INMUEBLE				
Edificio en esquina, Volumen de 2 pisos, De estilo neoclásico Inglés, construcción mixta estructurada con vigas y pilares de madera de pino Oregón y muros de paneles prefabricados de concreto. Su frontis da directamente al mar, sus ornamentos se destacan por las aplicaciones en las cornisas y frontones superiores dando cuenta de su gran influencia europea.

8.9 ESTADO DE CONSERVACION				8.10 GRADO DE ALTERACIÓN		8.11 APTITUD PARA REHABILITACION	
ELEMENTO		ENTORNO		SIN MODIFICACIÓN		VIVIENDA	
BUENO	X	BUENO		POCO MODIFICADO	X	EQUIPAMIENTO	x
REGULAR		REGULAR	X	MUY MODIFICADO		COMERCIO	
MALO		MALO		OTRO		OTRO

8.12 RELACION DEL ELEMENTO CON SU ENTORNO							
IMAGEN URBANA RELEVANTE POR			FORMA PARTE DE UN CONJUNTO			PRESENTA ELEMENTOS PATRIMONIALES	
UBICACIÓN		X	SI		X	MONUMENTO HISTÓRICO	
SINGULARIDAD			NO			INMUEBLE DE CONS. HIST.	
9-CONCLUSIONES Y RECOMENDACIONES							
Se recomienda incorporar el inmueble a un circuito turístico a través de un plan de gestión que procure su conservación y protección, potenciando el turismo dentro de la ciudad valorando su Patrimonio Histórico.

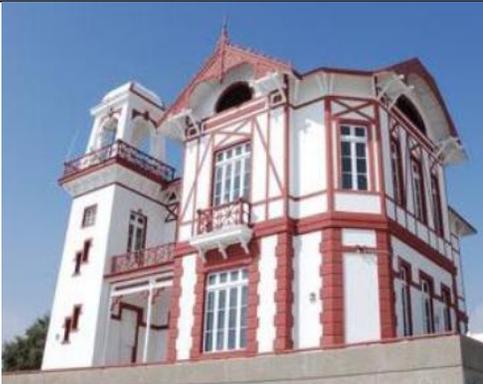
ESTRUCTURA	Estructurada con vigas y pilares de madera pino Oregón	TECHUMBRE	Vigas de madera de pino Oregón
