<b>FICHA DE VALORACIÓN CIRCULAR DDU 240 INMUEBLE DE CONSERVACIÓN HISTÓRICA</b>			<b>ROL</b>
			90300-001
<b>1- IDENTIFICACIÓN DEL INMUEBLE</b>			
<b>REGIÓN</b>	<b>COMUNA</b>	<b>CALLE</b>	<b>NUMERO</b>
ANTOFAGASTA	MEJILLONES	Manuel Rodríguez

<b>ID PLANO</b>	<b>DENOMINACIÓN DE INMUEBLE</b>	<b>AUTOR (Arquitecto)</b>
II-2-2875-C-U M.B.N.	Inmueble Estación de F. C. A. B.

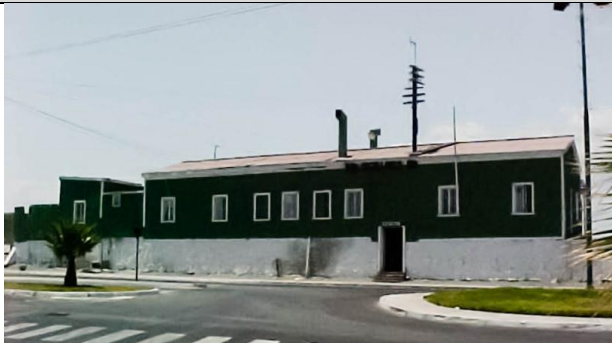
<b>4.4 VALOR ECONÓMICO Y SOCIAL</b>
Inmueble en regular estado de conservación, identificado y valorado como patrimonio importante por la comunidad.

8.8 DESCRIPCIÓN DEL INMUEBLE				
<p>Volumen de 1 pisos.                      Edificio de características típicas para las construcciones de los edificios de la Empresa de Ferrocarriles de la Línea de la Pampa Antofagasta del siglo XX. Al mismo tiempo, presenta características típicas de las construcciones salitreras de la época.                      Construcción enteramente de madera de pino Oregón traída de EEUU.</p>

8.9 ESTADO DE CONSERVACIÓN				8.10 GRADO DE ALTERACIÓN		8.11 APTITUD PARA REHABILITACIÓN	
ELEMENTO		ENTORNO		SIN MODIFICACIÓN		VIVIENDA	
BUENO		BUENO		POCO MODIFICADO	X	EQUIPAMIENTO	X
REGULAR	X	REGULAR		MUY MODIFICADO		COMERCIO	
MALO		MALO	X	OTRO		OTRO

8.12 RELACIÓN DEL ELEMENTO CON SU ENTORNO							
IMAGEN URBANA RELEVANTE POR				FORMA PARTE DE UN CONJUNTO		PRESENTA ELEMENTOS PATRIMONIALES	
UBICACIÓN				SI		MONUMENTO HISTÓRICO	
SINGULARIDAD				NO		INMUEBLE DE CONST. HIST.	
	X				X		X
9-CONCLUSIONES Y RECOMENDACIONES							
Se recomienda incorporar el inmueble a un circuito turístico a través de un plan de gestión que procure su conservación y protección, potenciando el turismo dentro de la ciudad valorando su Patrimonio Histórico.

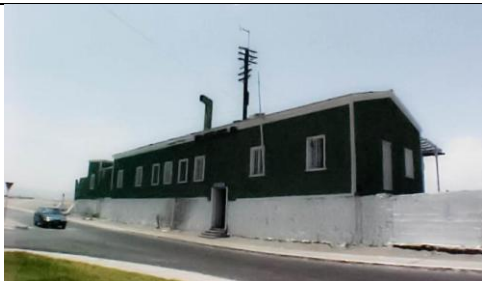
ESTRUCTURA	Estructura de Madera de pino Oregón	TECHUMBRE	Estructura de Madera de Pino Oregón
