| <b>FICHA DE EVALUACION</b><br><b>INMUEBLE DE CONSERVACIÓN HISTÓRICA</b> | ROL |

| Valparaíso | Valparaíso | Avenida Colón | 2392 |
| 155 | Inmueble Colón 2392 | Se desconoce. | |

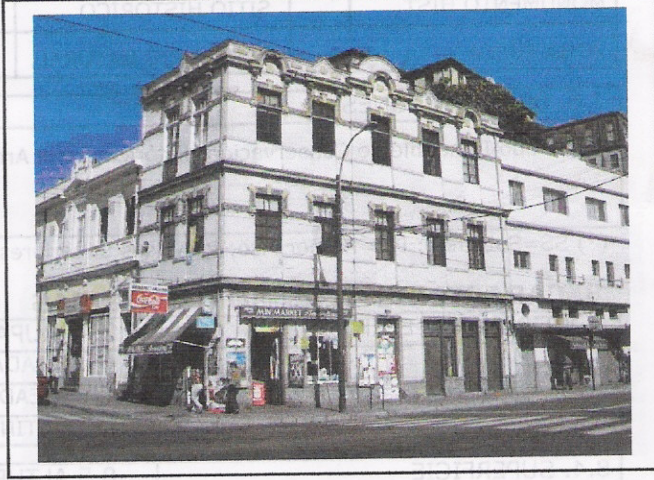
| <b>2. PLANO DE UBICACIÓN</b> | <b>3. FOTO DEL EDIFICIO</b> |

| <b>4.1. VALOR URBANÍSTICO</b><br>Edificio esquina que forma parte de la fachada continua de las calles Colón y San Iganacio, en el entorno del Hospital Van Buren y de la Capilla del Carmen (MH), donde se destaca por su aporte a la estructura e imagen urbana características del sector. |
| <b>4.2. VALOR ARQUITECTÓNICO</b><br>Característico de la arquitectura historicista local de principios del siglo XX, corresponde a la tipología de edificación continua con comercio en primer nivel, destacándose por su gran calidad estética y arquitectónica. |
| <b>4.4. VALOR ECONÓMICO</b><br>Está en muy buen estado de conservación y no necesita recuperación. |

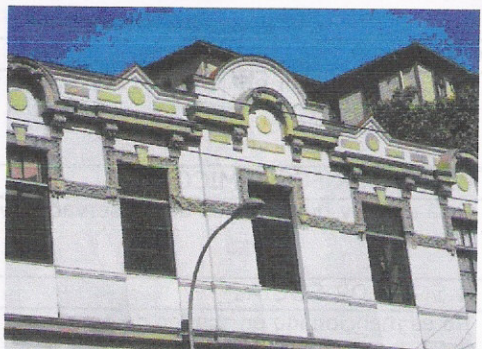
| 8.8. ELEMENTOS SIGNIFICATIVOS | | | | | FOTO DETALLE |
|---|---|---|---|---|---|
| <p>Rasgos neoclásicos y neobarrocos dan realce como enmarcamientos de vanos, remate superior con frontón decorado con arcos de medio punto y ménsulas y cinta decorativa que unifica los vanos del segundo y tercer nivel, poniendo énfasis en un volumen central. Cornisamiento superior de albañilería, ornamentos en yeso, ventanas y elementos figurativos en madera.</p> | | | | | |
