FICHA DE EVALUACION INMUEBLE DE CONSERVACIÓN HISTÓRICA

ROL
5028-001

REGION	COMUNA	CALLE	NÚMERO
Valparaíso	Valparaíso	Avenida Francia	801-845
ID PLANO	DENOMINACIÓN		AUTOR
175	Inmueble Av. Francia 801-845		Se desconoce.

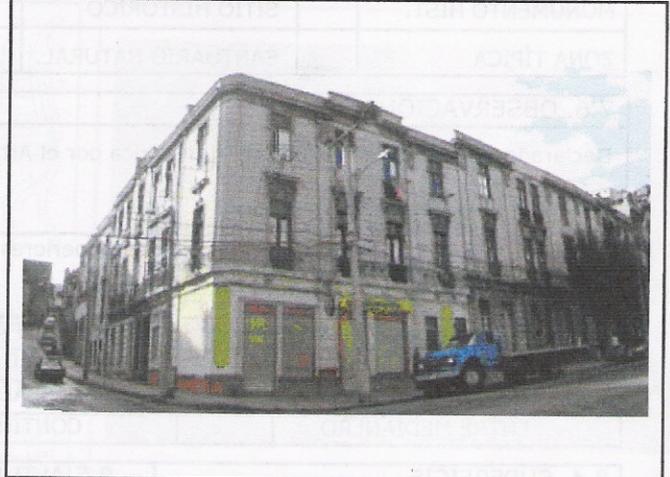
3. FOTO DEL EDIFICIO

4.1. VALOR URBANÍSTICO	Edificio esquina que conforma un extenso frente continuo en la subida Av. Francia con calle Vallejos, contribuyendo a la estructura e imagen urbana que caracteriza a dicho sector.
4.2. VALOR ARQUITECTÓNICO	Representativo de la arquitectura historicista local de fines del siglo XIX a principios del siglo XX, correspondiente a la tipología de edificación continua. Se destaca en su entorno por su calidad estética y arquitectónica.
4.3. VALOR HISTÓRICO	Está protegido por el Art. 60 de la L.G.U.C. y ha sido publicado en revistas y/o seminarios.
4.4. VALOR ECONÓMICO	Su recuperación es económica y socialmente rentable.
4.5. VALOR SOCIAL	No es mencionado en sondeo de opinión.

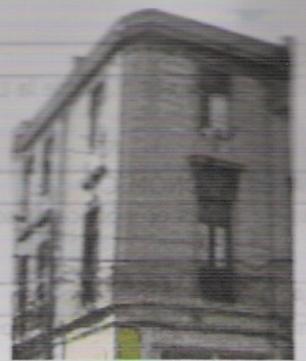
FOTO DETALLE

8.8. ELEMENTOS SIGNIFICATIVOS				
ESTILO	ESTRUCT.	FACHADA	VEGETAC.	ELEM. PUNT.
X		X		X
DESCRIPCIÓN				
De rasgos neoclásicos, destacan elementos de orden decorativo como el almohadillado horizontal, recurso muy usado en la arquitectura de época, y cornizamiento superior. Barandillas metálicas en tercer nivel, elementos figurativos y ornamentales en yeso y cemento.
