FICHA DE VALORACIÓN - ZONA DE CONSERVACIÓN HISTÓRICA

DENOMINACIÓN	POBLACIÓN CHILECTRA	COD. ID / PAG	P-10-CHILECT / 01
---------------------	----------------------------	----------------------	-------------------

1. IDENTIFICACIÓN DE LA ZONA					
REGIÓN	VALPARAÍSO	COMUNA	VALPARAÍSO	CIUDAD	VALPARAÍSO
SECTOR / CERRO	CERRO SAN ROQUE

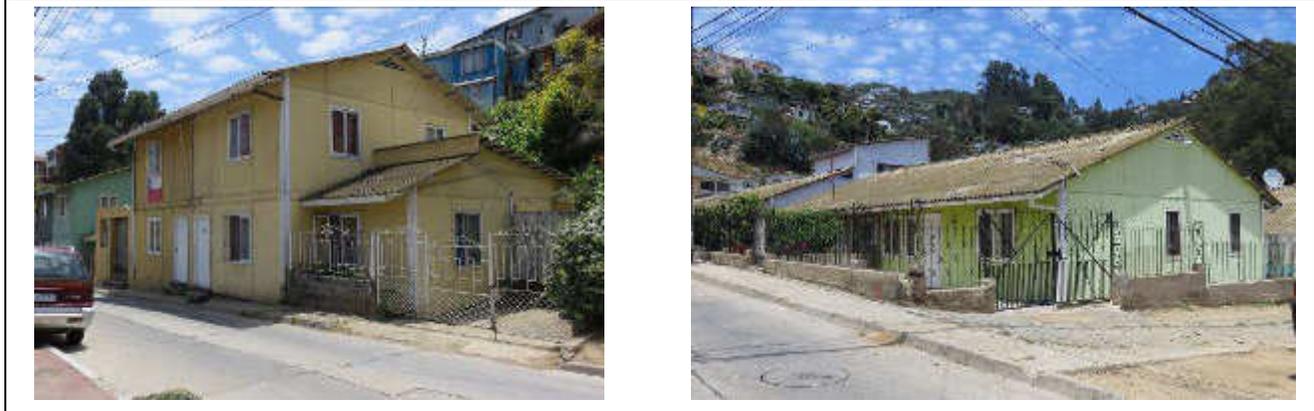
3. FOTOGRAFÍAS

4.1 CARACTERIZACIÓN		
GRAN CONCENTRACIÓN DE ELEMENTOS PATRIMONIALES		
HOMOGENEIDAD EN EL CONJUNTO DE EDIFICACIONES	X	Destacan y se conjugan dos tipos de viviendas, de fachadas continuas y pareadas.
PRESENCIA DE CONJUNTOS ARQUITECTÓNICOS DE VALOR PATRIMONIAL

VALOR URBANO	El Conjunto Población Chilectra se emplaza en un fondo de quebrada en forma longitudinal, destaca la conjugación en armonía de dos tipologías de viviendas, aisladas y de fachada continua. Destaca las masas arbóreas que existen próximas a las viviendas y la presencia de jardines y antejardines en algunas de éstas.
VALOR ARQUITECTÓNICO	En el Conjunto se reconocen dos tipologías de viviendas, aisladas que se emplazan hacia el centro del área de la población y de la tipología de fachada continua, las cuales se disponen y relacionan de modo ejemplar al estar emplazadas en un fondo de quebrada. Se reconocen viviendas de uno y dos pisos con elementos arquitectónicos reconocidos, tales como vanos altos y esbeltos, aleros con estructura de madera a la vista y ventilación en techumbre, entre otros.
VALOR HISTÓRICO	La Población se construye para empleados de la Compañía Chilena de Electricidad, aproximadamente entre los años 1965-1967. De acuerdo a Permiso de Edificación se proyectan 4 tipos de viviendas de diferentes superficies.

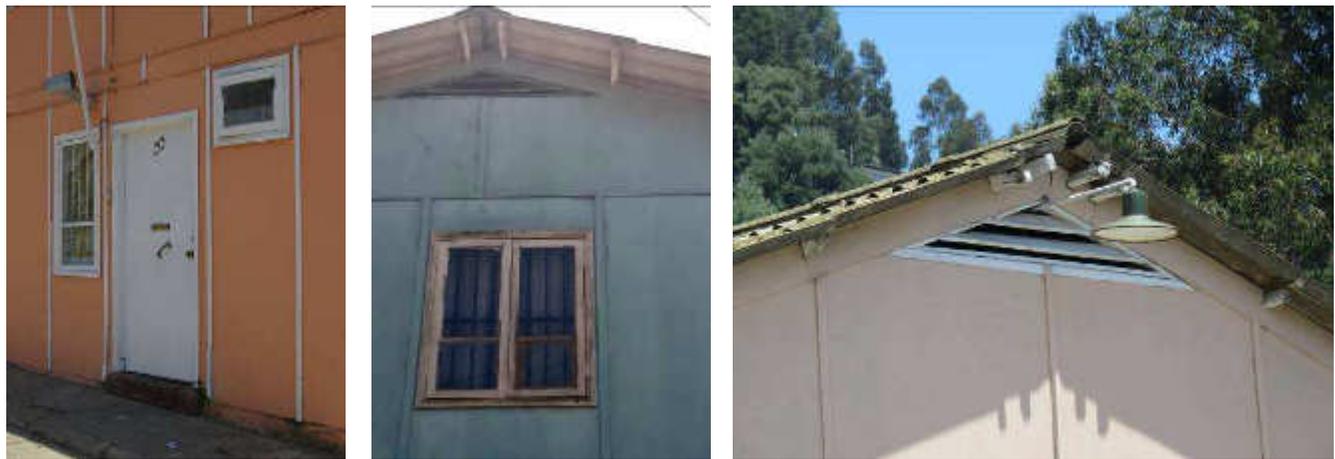
8.2 ELEMENTOS ARQUITECTÓNICOS SIGNIFICATIVOS (FOTOGRAFÍAS)

8. CARACTERÍSTICAS MORFOLÓGICAS Y ARQUITECTÓNICAS							
8.1 TIPOLOGÍA PREDOMINANTE							
EMPLAZAMIENTO EN MANZANA		IMPLANTACIÓN		ELEMENTOS ARQUITECTÓNICOS		TIPO CUBIERTA	
Manzana completa	X	Ocupación en ladera		- Aleros con estructura de madera a la vista - Diferentes tipologías de vanos. - Elementos de ventilación en techumbres.	Horizontal		
Edificios esquina		Ocupación de meseta			Inclinada	X	
Disperso en la manzana		Ocupación de quebradas	X		Curva		
Edificios Crucero		Otros			Ocupación de terrazas		
					Cubierta a dos aguas	X

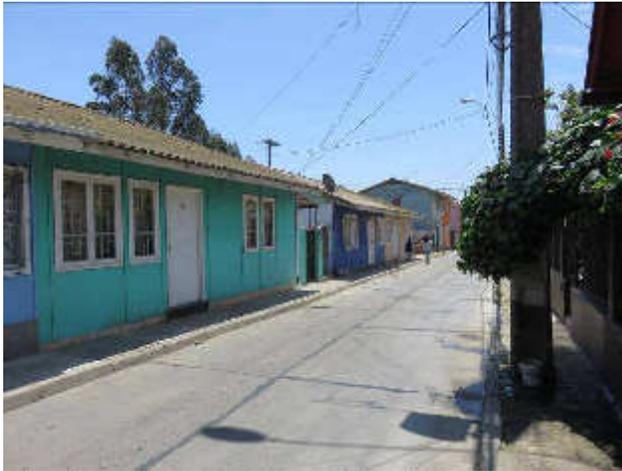
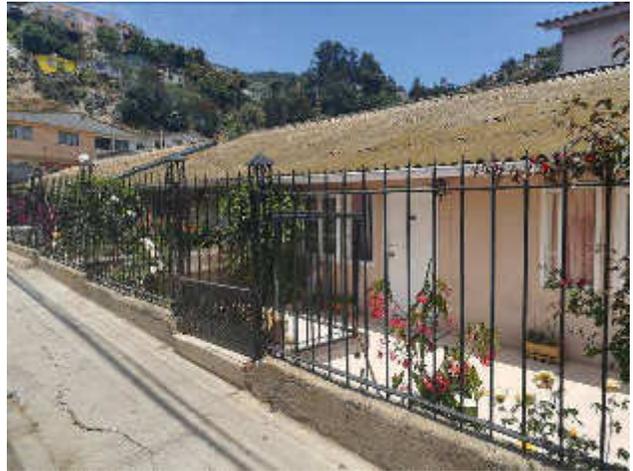
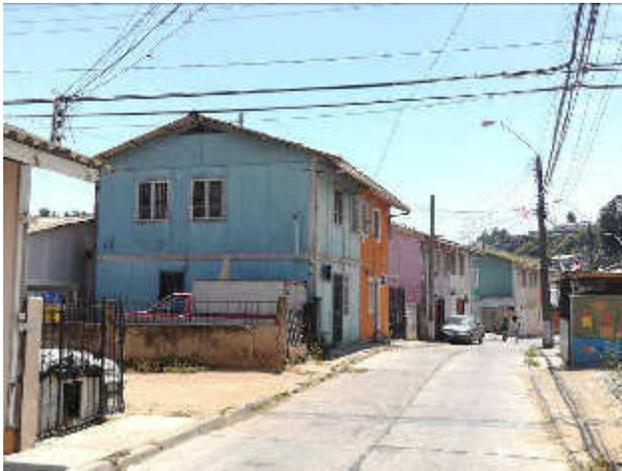
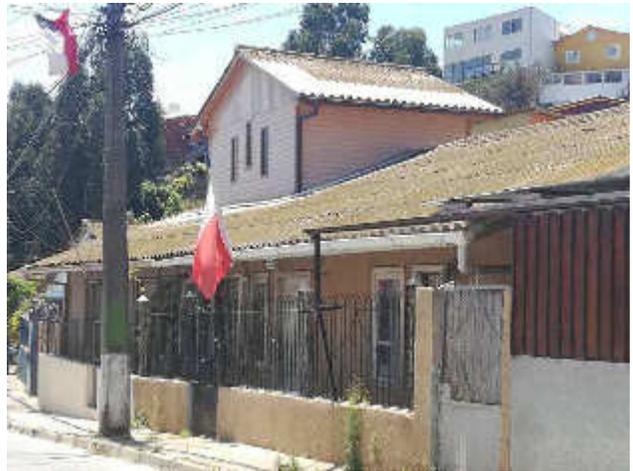
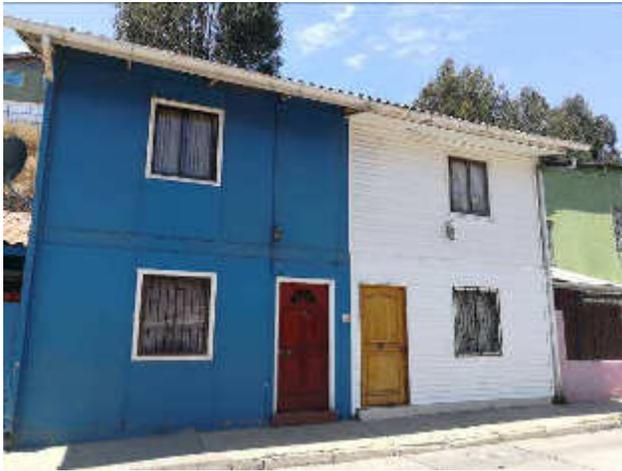
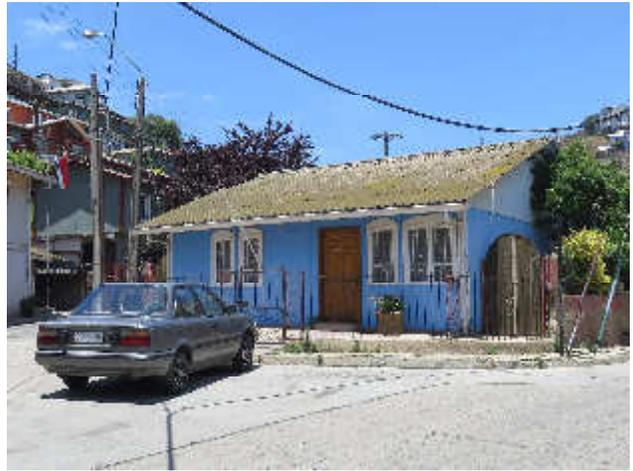
10. FOTOGRAFÍAS GENERALES DE LA ZONA

8.6 GRADO DE SUSTITUCIÓN Y/O ALTERACIÓN DE LOS INMUEBLES EN SU CONJUNTO							
Menos de 20%	X	20% a 40%	40% a 60%	60% a 80%	Más de 80%		
OBSERVACIÓN		Se observan escasas viviendas con intervenciones que alteren la unidad de conjunto y la homogeneidad que presenta la Zona.

8.7 ESTADO DE CONSERVACIÓN GENERAL DE LA ZONA							
EDIFICACIONES				INFRAESTRUCTURA			
Bueno	X	Regular	Malo	Bueno	X	Regular	
9. CONDICIÓN NORMATIVA VIGENTE DE LA ZONA SEGÚN PLAN REGULADOR COMUNAL							
ÁREA EDIFICABLE		ÁREA DE RIESGO		DECLARATORIAS DE UTILIDAD PÚBLICA			
SI	X	SI		CIRCULACIÓN	PLAZA	PARQUE	
NO		NO	X	X	-	-	
TIPO DE CIUDAD (Nº HABITANTES SEGÚN DDU 227 – ARTÍCULO 1.3)							
PEQUEÑA		MENORES		INTERMEDIA	ÁREA METROPOLITANA	X

Se recomienda ejecutar obras de intervención y proyectos que tiendan a la preservación del valor de conjunto, así como las diferentes tipologías de viviendas que se reconocen, con sistema de agrupamiento pareado y de fachada continua.
