FICHA DE VALORACIÓN - ZONA DE CONSERVACIÓN HISTÓRICA

DENOMINACIÓN	POBLACIÓN COMPAÑÍA DE GAS	COD. ID / PAG	P-2-CGAS / 01
---------------------	----------------------------------	----------------------	---------------

1. IDENTIFICACIÓN DE LA ZONA					
REGIÓN	VALPARAÍSO	COMUNA	VALPARAÍSO	CIUDAD	VALPARAÍSO
SECTOR / CERRO	CERRO FLORIDA

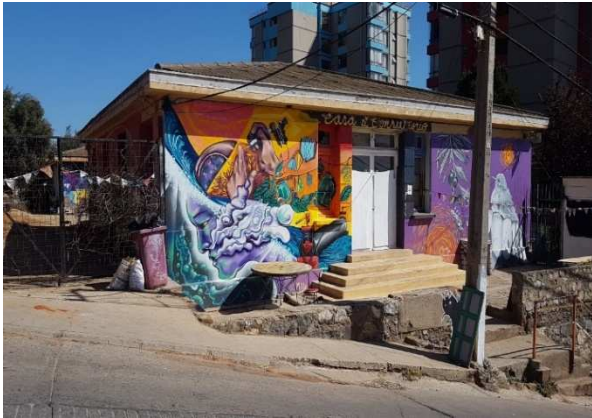
8.2 ELEMENTOS ARQUITECTÓNICOS SIGNIFICATIVOS (FOTOGRAFÍAS)

EMPLAZAMIENTO EN MANZANA		IMPLANTACIÓN		ELEMENTOS ARQUITECTÓNICOS	TIPO CUBIERTA	
Manzana completa	X	Ocupación en ladera	X	- Muros zócalo hacia el espacio público - Piedra como materialidad en los elementos comunes - Marquesinas sobre accesos - Antejardines	Horizontal	
Edificios esquina		Ocupación de meseta			Inclinada	
Disperso en la manzana		Ocupación de quebradas	X		Curva	
Edificios Crucero		Otros			Ocupación de terrazas	
					Cubierta a dos aguas	X

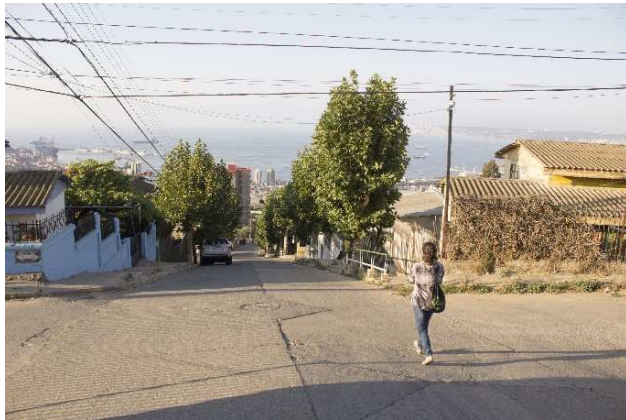
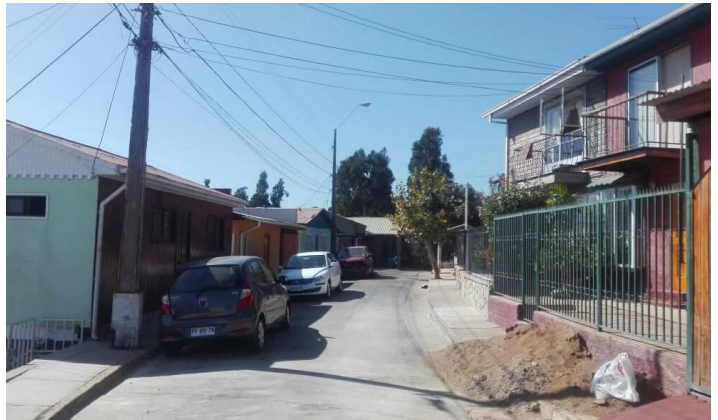
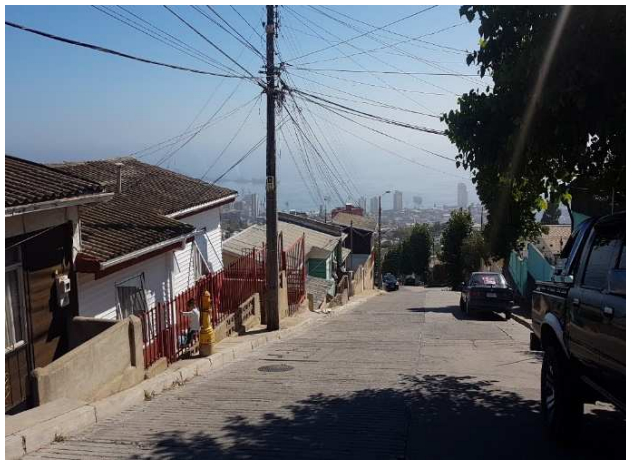
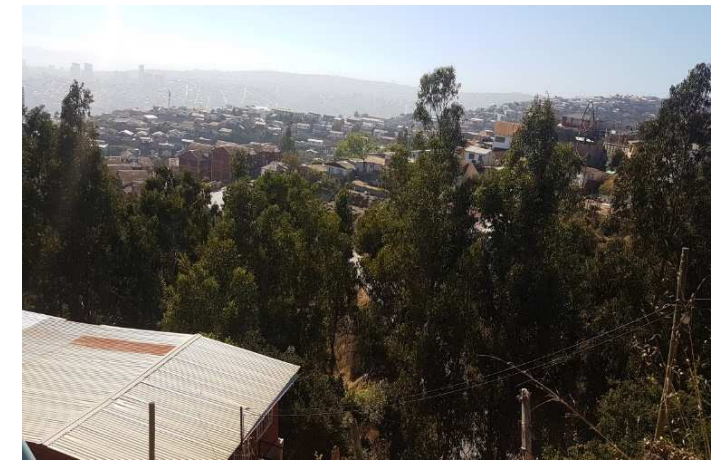
10. FOTOGRAFÍAS GENERALES DE LA ZONA

OBSERVACIÓN
 Algunos sitios y construcciones que limitan con las quebradas se encuentran en peor estado. Estos sitios suelen estar descuidados y son inseguros (acumulación de basura, no hay barandas de protección, acumulación de maleza, otros). Destacamos el valor que le brinda a la zona el centro cultural "Consultorio Mena" y las quebradas que se encuentran en los límites de la zona. Existe un sitio eriazo en la zona, sin mantención y sin uso actualmente.

EDIFICACIONES			INFRAESTRUCTURA		
Bueno	X	Regular	Malo	Bueno	X
				Regular	
				Malo

Se recomienda ejecutar obras de intervención y proyectos que tiendan a la preservación y valoración de conjunto de la Población Compañía de Gas, así como su especial modo de implantarse en el terreno inclinado y entre quebradas.
