FICHA DE VALORACIÓN - ZONA DE CONSERVACIÓN HISTÓRICA

DENOMINACIÓN	POBLACIÓN CORVI I - MONJAS (Calle Riquelme)	COD. ID / PAG	P-3-CORVI I / 01
---------------------	--	----------------------	------------------

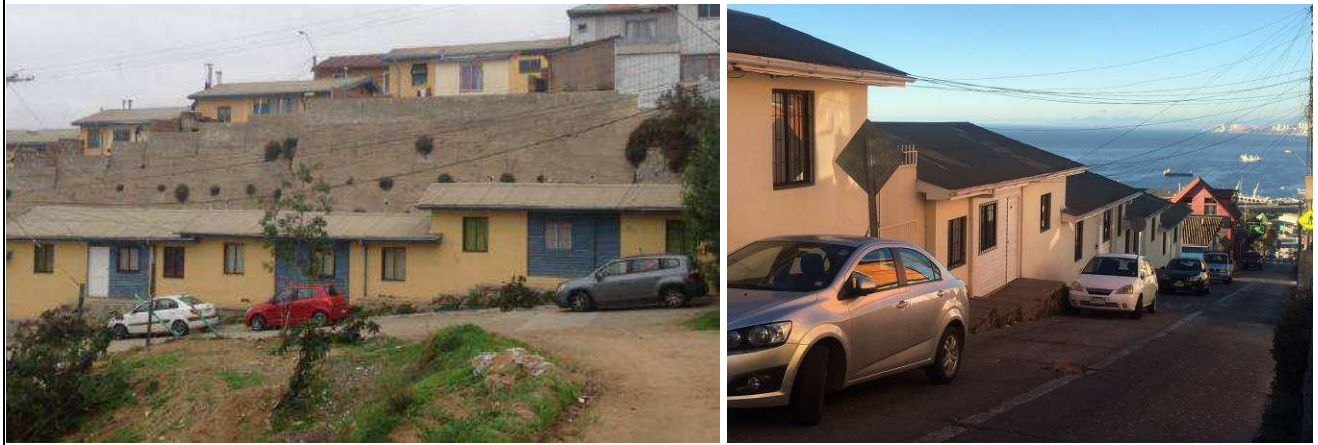
3. FOTOGRAFÍAS

VALOR URBANO	El valor urbano se reconoce en la implantación e incorporación de los bloques de viviendas y su adaptación a las condiciones topográficas y ambientales del lugar.
VALOR ARQUITECTÓNICO	La Población se compone de unidades de viviendas de volumetría simple de un nivel, caracterizado por ser un módulo básico que se emplaza en forma escalonada respecto del conjunto.
VALOR HISTÓRICO	Corresponde a una población construida entre los años 1957 y 1958 por la Corporación de la Vivienda (CORVI), se reconoce como respuesta de un período de construcción de viviendas sociales planificadas, que son parte relevante del proceso de urbanización del cerro.
VALOR ECONÓMICO / SOCIAL	El sector y los inmuebles que lo conforman presentan buen estado de conservación.

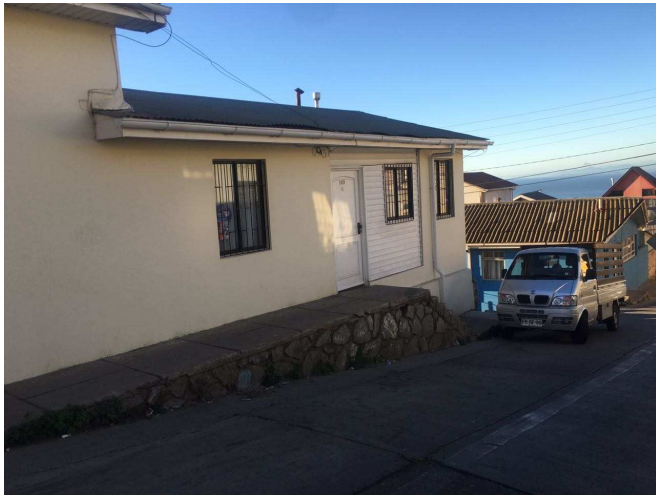
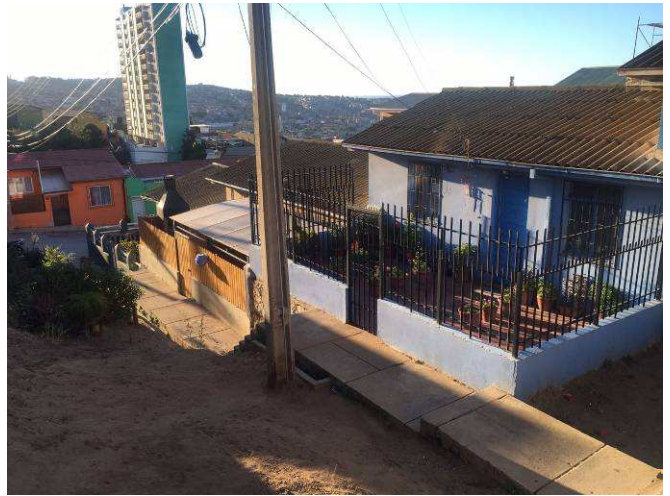
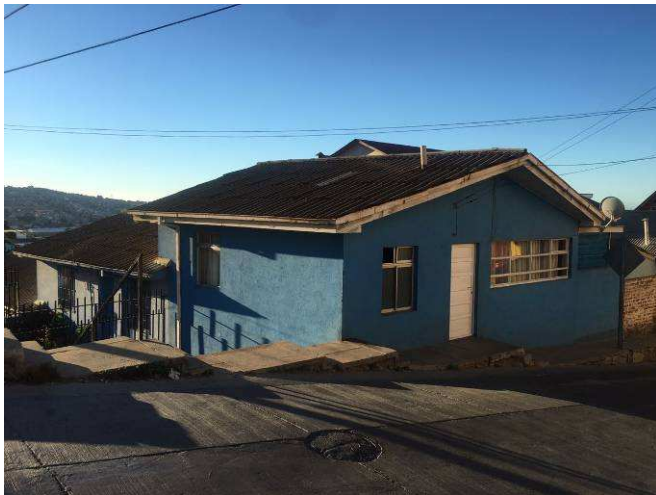
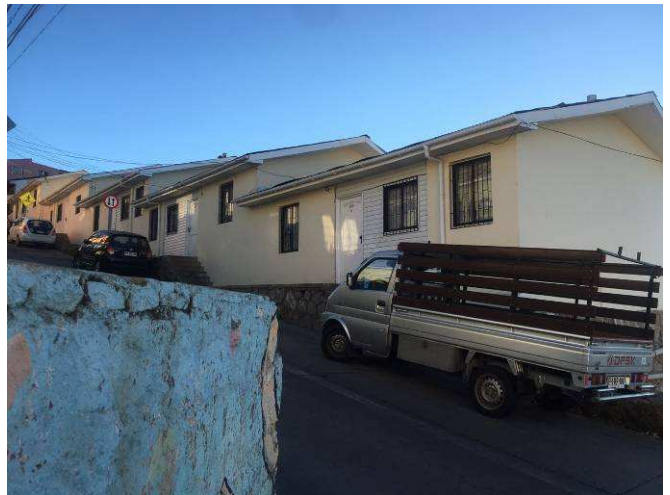
10. FOTOGRAFÍAS GENERALES DE LA ZONA

8.6 GRADO DE SUSTITUCIÓN Y/O ALTERACIÓN DE LOS INMUEBLES EN SU CONJUNTO						
Menos de 20%	X	20% a 40%	40% a 60%	60% a 80%	Más de 80%	
OBSERVACIÓN		Los inmuebles no presentan grandes alteraciones, predominando el conjunto.

8.7 ESTADO DE CONSERVACIÓN GENERAL DE LA ZONA						
EDIFICACIONES			INFRAESTRUCTURA			
Bueno	X	Regular	Malo	Bueno	X	
				Regular		
Edificios del conjunto presentan mantención y buen estado de conservación, lo que aporta en la mantención de la imagen y el paisaje urbanos propios del cerro.

Se recomienda ejecutar obras de intervención y proyectos que tiendan a la preservación del valor de conjunto de la Población CORVI I, así como la tipología de vivienda de fachada continua y su especial modo de implantación en la ladera de cerro.
