FICHA PATRIMONIO

LINARES Ficha N° 8

NOMBRE O DESTINO
Molino El Almendro

DIRECCIÓN
Camino El Almendro S/N

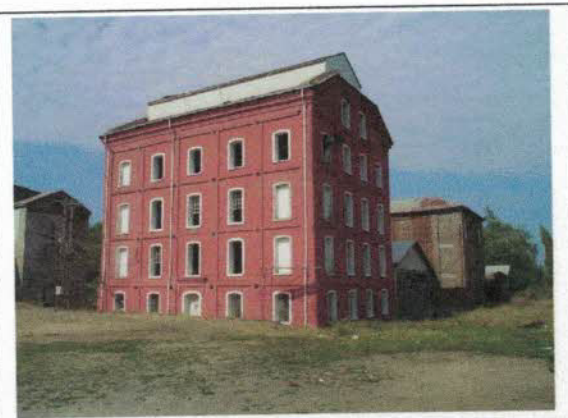
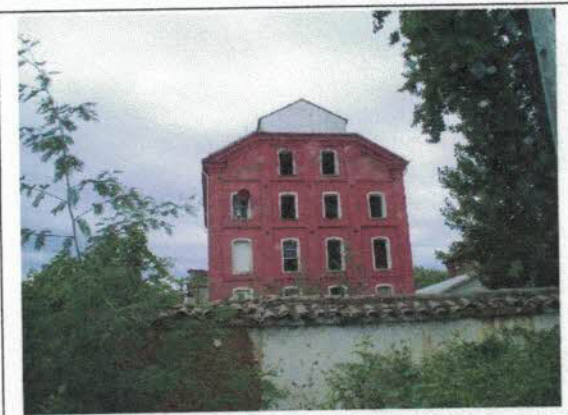
Molino que data del año 1870 aproximadamente, con una fuerte influencia de las construcciones industriales inglesas del siglo XIX, posee una nave principal con estructura de hierro y ladrillo cocido, presenta una forma simple pero representativa del auge agroindustrial que se vivía en la época. Tiene una altura cercana a los 20 metros y en su interior se alberga maquinaria para la elaboración de harina. Pertenece a un particular y se encuentra en buen estado de conservación producto de mantenciones periódicas.

Buena

Ladrillo de arcilla cocido

Ha sufrido algunas modificaciones. En su parte superior se habría modificado la estructura de techumbre para albergar nueva maquinaria.
