**FICHA DE VALORACIÓN CIRCULAR DDU 400  
INMUEBLE DE CONSERVACIÓN HISTÓRICA**

ICH-N°4

REGION	COMUNA	CALLE	NUMERO
METROPOLITANA	ÑUÑOA	BROWN NORTE	105
DENOMINACIÓN INMUEBLE		AUTOR (arquitecto)	ROL
PALACIO TORRES. SEDE DIR. LICEO EXP. MANUEL DE SALAS		JOSE SCHMIDT SOLAR	51-001

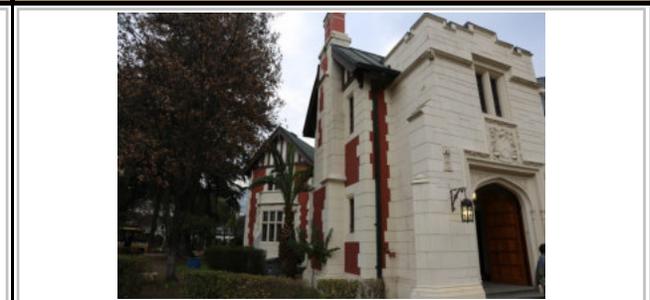
**3.- FOTO DEL INMUEBLE**

Palacio Torres que según Circ. Ord.Nº77 de 12.02.18 (DDU 400) corresponde al caso 3 de situación de declaratoria dónde se hace mención al valor patrimonial solo atinente al Palacio y Parque que enfrenta Avda. Irarrázaval dejando como referencia de contexto la información general de los otros edificios al interior del predio y acotando el polígono de protección al inmueble mencionado. Palacio localizado en el corazón del predio hoy adaptado para salas de reuniones a disposición y trabajo del Director del establecimiento con estado de mantenimiento y cuidado bueno. Obra proyectada por el arquitecto Smith Solar y construido principalmente en albañilería simple y tabiquería mixta que incluyó el uso de adobe y tratamiento cuidadoso de estuco sobre albañilería incorporando ornamentación sobre madera de estructura de techumbre, torreón y altas chimeneas. Destaca la existencia de vitraux y yesería en tratamiento de cielos.

Palacio Torres de principios del siglo XX de estilo Tudor obra de arquitecto Smith del Solar. Inmueble rodeado una serie de edificios posteriores aislados del Arquitecto José Aracena proyectados en base a re-interpretación de estilo Tudor. La importancia que posee el Palacio radica en ser un testimonio construido de un estilo arquitectónico original llevado a la práctica a través de materiales y técnicas constructivas chilenas tales como el adobe, la madera, y la albañilería realizando el trabajo artesanal de calidad en la ejecución de la construcción. Inmueble que además conforma un conjunto urbano de palacios aislados a lo largo de av. Irarrázaval que evocan la imagen urbana de ciudad jardín. Hoy sede del Director de uno de los establecimientos educacionales más reconocidos de la comuna y de la ciudad de Santiago para formación de nuevas generaciones. Para su intervención es recomendable evitar intervenir la estructura y dar cuenta de los materiales que participan de manera colaborativa tales como la madera, el adobe, y la albañilería cuidando conservar sobre relieves ornamentales de muros interiores y exteriores en base a estucado fino y resguardar los dibujos esculpidos sobre madera tanto en elementos estructurales como en mobiliario interior.

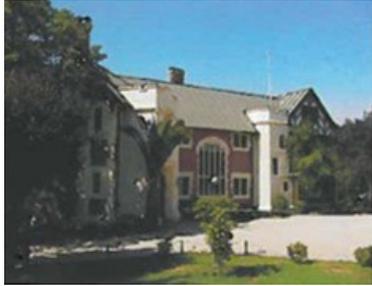
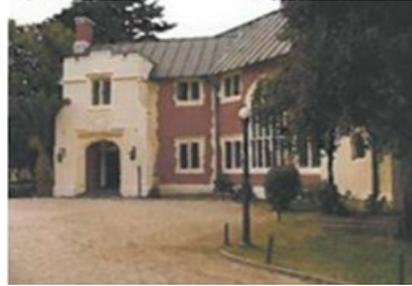
### FOTOGRAFIA CONTEXTO URBANO

En relación con las características urbanas podemos destacar la integración del Palacio Torres a una conformación urbana que da cuenta de la presencia de palacios familiares ubicados a lo largo de la Avenida Irarrázaval, junto con el palacio Ossa Monumento Histórico declarado en 1973 por decreto 723 del CMN, palacio García Falabella y palacio Ortúzar Inmuebles de Conservación Históricas declarado en 2016 por PRC vía art. 60° LGUC, y el palacio Montt también ubicado sobre esta avenida. Podemos mencionar que el Palacio Torres es de interés para la historia urbana de la conformación de Ñuñoa como territorio urbano ya que fue uno de los primeros inmuebles colindantes a la Av. Irarrázaval principal vía de comunicación de la comuna de y por de pronto siendo inmueble original de la posterior conformación de la manzana hoy subdividida, urbanizada y edificada. Vestigios hoy apreciables de rieles de tranvía en el frente del acceso al colegio por calle Brown Norte, confirman el cruce de vías de importancia del transporte de tranvía histórico, y que hoy conforman las arterias viales de importancia.

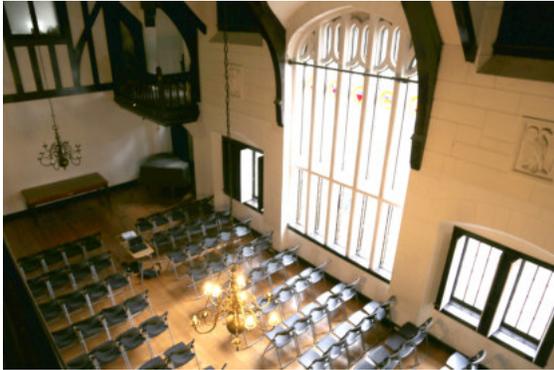
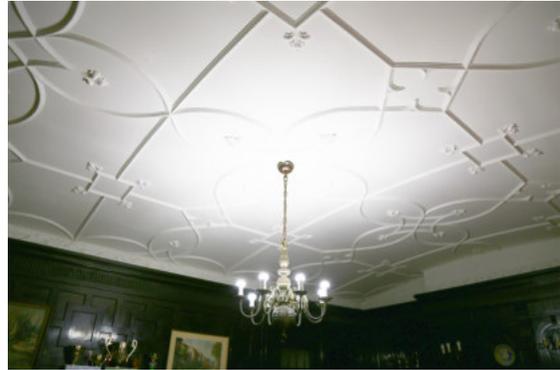
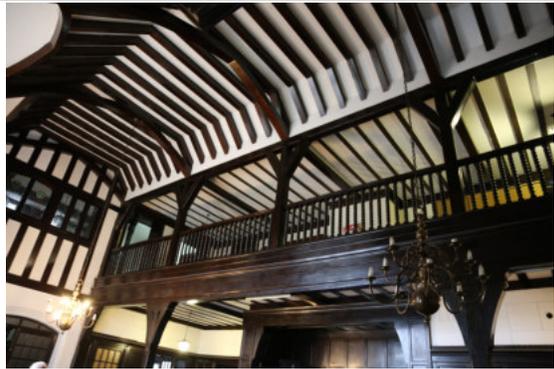
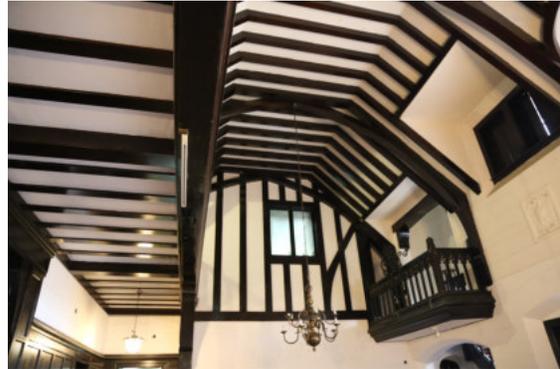
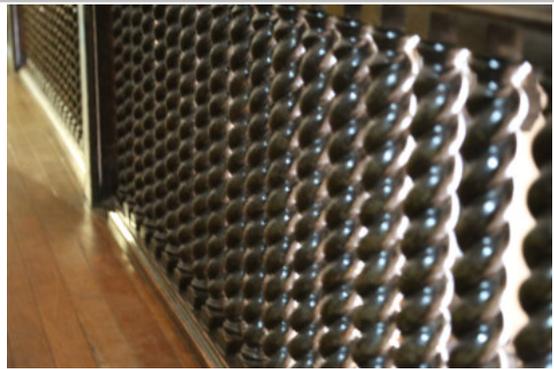
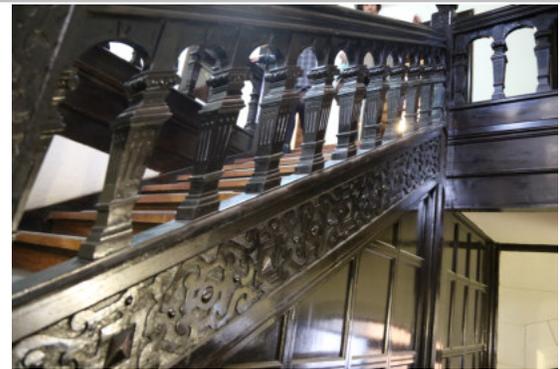
ELEMENTOS SIGNIFICATIVOS DEL INMUEBLE (INTERIOR - CONSTRUCTIVO - ORNAMENTAL)

Es apreciable en la casona Torres el diseño arquitectónico tanto de conformación espacial, como de detalles en superficie de muros, cielo y mobiliario. Residencia conformada originalmente de tres pisos y subterráneo siendo destacado en su interior en madera vigas a la vista y pilares, y en su exterior ornamentos hechos en relieve sobre fachada, pórticos de acceso de doble altura. Hacer mención a la interpretación exitosa del estilo Tudor a cargo de José Aracena arquitecto de las posteriores edificaciones al interior del predio para dar vida al Liceo Manuel de Salas con nuevas técnicas de construcción para adaptar el predio original a uso educacional.

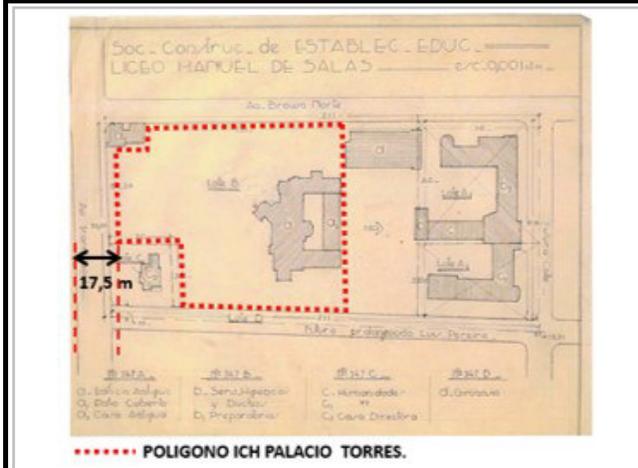
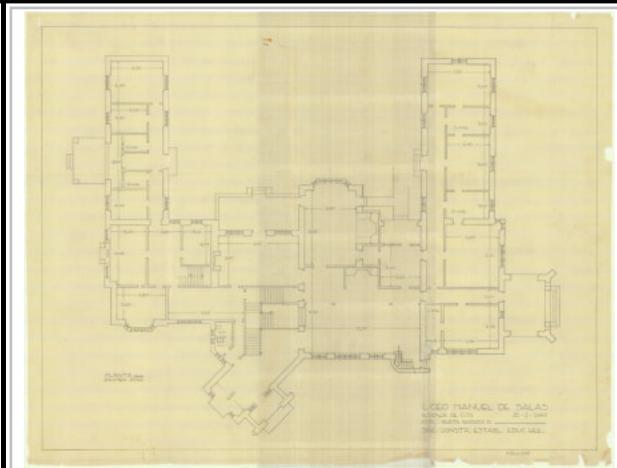
## PLANTAS

(\*) PLANOS CORRESPONDIENTES A INMUEBLES FUERA DE POLIGONO ICH

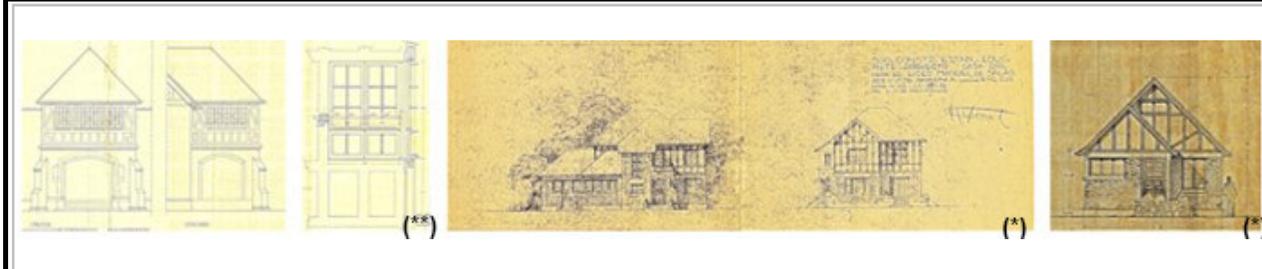
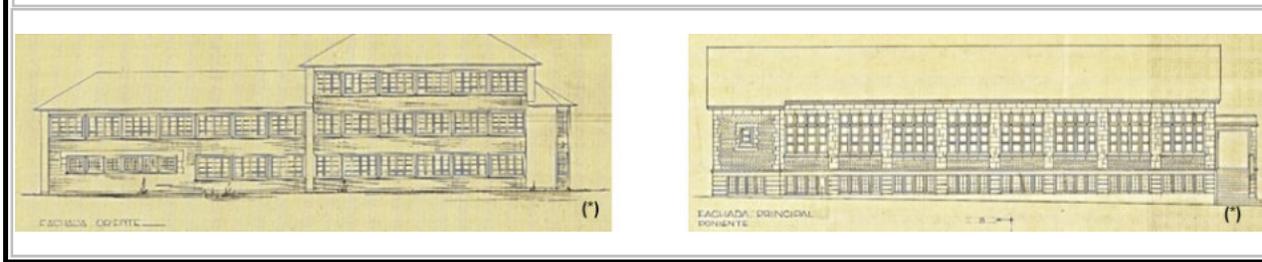
## FACHADA (S)

(\*\*) PLANO CORRESPONDIENTE A PUERTA PRINCIPAL DE PALACIO TORRES DENTRO DE POLIGONO ICH
