6.1.5 ICH-5 Casona Esmeralda 939

FICHA DE VALORACIÓN CIRCULAR DDU 240 INMUEBLE DE CONSERVACIÓN HISTÓRICA	ROL
	462-4

ID PLANO	DENOMINACIÓN DE INMUEBLE	AUTOR (arquitecto)
ICH 5	CASONA ESMERALDA 939	S/INFOMACIÓN

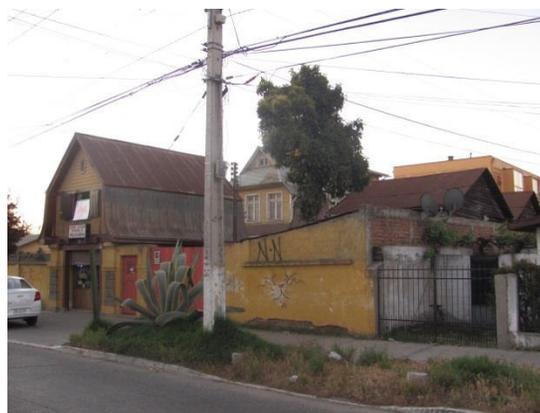
Imagen 21 Registro Consultora URBE, septiembre 2016

Morfología: El predio cuenta con cuatro volúmenes edificados, dos de los cuales se perciben de mayor valor patrimonial y arquitectónico (los otros dos volúmenes son recintos de bodega o similar). Dichos dos volúmenes presentan una arquitectura de características alemanas, de estructura en madera y ciertos elementos ornamentales de igual materialidad. De acuerdo a estas características se podría clasificar dentro de la tipología chalet o cuarta generación.

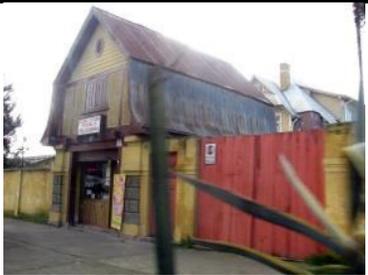
<p><i>Imagen 24 Registro URBE, julio 2016</i></p>

8.7 MATERIALIDAD DEL INMUEBLE			
ESTRUCTURA	ESTRUCTURA DE MADERA CON ADOBILLO INTERIOR	TECHUMBRE	PLANCHAS DE ZINC
8.8 DESCRIPCIÓN DEL INMUEBLE			
<p>Predio que cuenta con dos edificaciones aisladas de dos y tres pisos, que presentan valor patrimonial.</p>
