6.2.6 ZCH-6 KPD – Sector El Belloto Centro

FICHA DE VALORACIÓN CIRCULAR DDU 240 ZONA DE CONSERVACIÓN HISTÓRICA		Nº REGISTRO
		ZCH-6
1. IDENTIFICACIÓN DE LA ZONA		
REGIÓN	COMUNA	LÍMITES ZONA
VALPARAÍSO	QUILPUÉ	Calles Freire, Ramón Ángel Jara, Madrid, Cordillera
DENOMINACIÓN		
CONJUNTO KPD SECTOR EL BELLOTO CENTRO

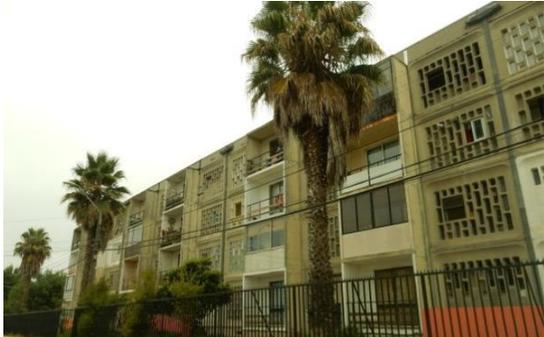
<p><i>Imagen 56 Registro Consultora URBE - febrero 2016</i></p>

8.7 OBSERVACIONES													
<p>Se observa un nivel de intervención alto en las unidades habitacionales, si bien aún se logra tener una imagen de conjunto. Una alta cantidad de bloques HC1-4A, correspondientes a las logias, han sido intervenidos y las perforaciones originales han sido rellenadas con distintas materialidades y de manera desigual. Asimismo, existen numerosas modificaciones como la ampliación de las terrazas, y/o modificación de las barandas originales, incluyendo rejas de protección, todo esto también con distintas materialidades y soluciones. Esta variación respecto a la fachada original genera una lectura confusa de cada edificio, si bien la volumetría general sigue siendo reconocible.</p> <p>El área destinada a espacio comunitario presenta signos de abandono, por lo que se encuentra actualmente en un estado que no aporta al conjunto.</p>

9. CONCLUSIONES Y RECOMENDACIONES
<p>El conjunto tiene el potencial de ser un área muy reconocible dentro de la trama urbana, por la cantidad de edificios, el tamaño del predio, la ubicación en una vía jerárquica y el contexto de menor altura, todos elementos que le dan una alta visibilidad a la zona. Se recomienda que se consideren programas municipales o gubernamentales de apoyo a la comunidad que motiven la apropiación del conjunto por parte de los vecinos (tipo “Quiero mi Barrio”), de manera de activar los espacios comunes, darles habitabilidad y generar un mayor reconocimiento de la historia, el sistema constructivo y las potencialidades del espacio del que se dispone. Entre estas actividades se pueden</p>

considerar la generación de áreas verdes, apoyo para la mantención de especies vegetales adecuadas al clima y suelo existentes, la mantención de las fachadas (por ejemplo, generar una mantención periódica de la pintura), de modo de frenar la degradación del espacio comunitario. Esto permitiría dar un primer paso hacia una sensibilización y un mayor reconocimiento del lugar, otorgándole un carácter más habitable.
