ICH23

INMUEBLE DE CONSERVACIÓN HISTÓRICA

Rol: 65-002

Identificación :Actual Juzgado
 Año : Sin antecedentes
 Dirección :Aldunate 708 Esq.
 Argandoña

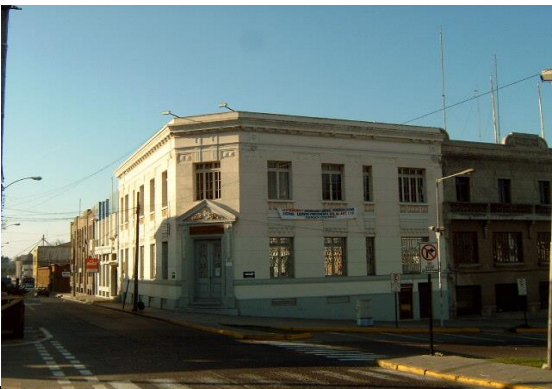
Emplazado en la antigua calle del ferrocarril destaca por líneas dentro de la tipología ecléctica e historicista , con algunos rasgos y detalles art Deco , presenta una fachada mas bien plana. De albañilería, en dos pisos, con un zócalo que hace a la vez de subterráneo. Destaca el frontón del ochavo a usanza griega. Contribuye tanto por su uso actual como por su arquitectura a la imagen cívica de la plaza articulando otros inmuebles de la manzana con características de Imagen Urbana.
