ICH52

INMUEBLE DE CONSERVACIÓN HISTÓRICA

Identificación :Casa Victor Domingo Silva
 Año :1914 Aprox.
 Dirección : Fundición Norte 27, Tongoy

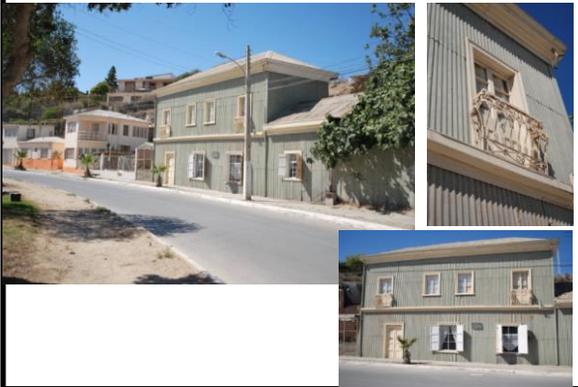
Corresponde a un volumen simple de base rectangular definiendo la fachada principal que resguarda la actividad del patio interior , exteriormente destaca el trabajo en hierro forjado de los balcones . Al interior se destaca la incorporación de las dependencias de cocina y comedor en una cueva habilitada sobre el paredón del cerro . Casa de acogida y nacimiento del poeta chileno Víctor Domingo Silva Z.
