**TABLA DE VALORACIÓN PARA DEFINIR INMUEBLES DE CONSERVACIÓN HISTÓRICA
CB 09 CASA BUQUE**

FICHA DE VALORACIÓN INMUEBLE DE CONSERVACIÓN HISTÓRICA	ROL DE AVALUO
	43-2

1. IDENTIFICACIÓN DEL INMUEBLE			
REGIÓN	COMUNA	CALLE	NÚMERO
V	Casablanca	Av. Diego Portales	820
ID PLANO	DENOMINACIÓN DE INMUEBLE	AUTOR (arquitecto)	
CB 09	Casa Buque	Desconocido

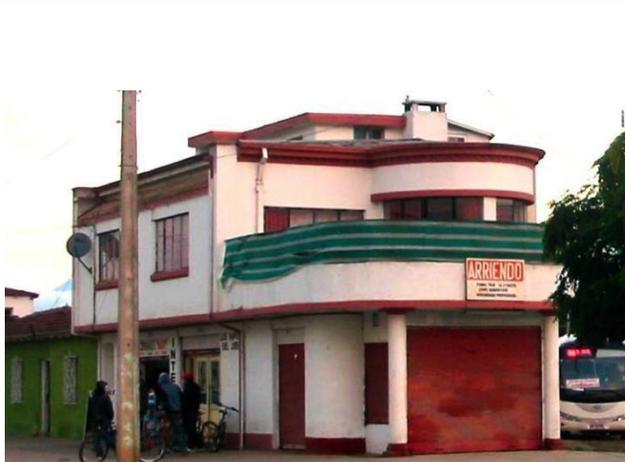
Este edificio representa una tipología propia de la arquitectura moderna posee una terraza que se asimila a la cubierta de un barco, el desarrollo de su planta aprovecha la punta de diamante que forman las calles Diego Portales y Camino a Melipilla lo que hacer destacar al inmueble en sector donde se emplaza.

8.9 ESTADO DE CONSERVACIÓN		8.10 GRADO DE ALTERACIÓN		8.11 APTITUD PARA REHABILITACIÓN	
ELEMENTO	ENTORNO	SIN MODIFICACIÓN		VIVIENDA	X
BUENO	X BUENO	POCO MODIFICADO		EQUIPAMIENTO	X
REGULAR	REGULAR	X	MUY MODIFICADO	COMERCIO	X
MALO	MALO		OTRO	OTRO

Dada la singularidad de este edificio tanto, por su diseño arquitectónico como su ubicación se recomienda su protección a través de su incorporación al Plan, como Inmueble de Conservación Histórica
