TABLA DE VALORACIÓN PARA DEFINIR INMUEBLES DE CONSERVACIÓN HISTÓRICA CB 05 COOPERATIVA AGRICOLA Y LECHERA

FICHA DE VALORACIÓN INMUEBLE DE CONSERVACIÓN HISTÓRICA ROL DE AVALÚO 4-3

1. IDENTIFICACIÓN DEL INMUEBLE							
REGIÓN	COMUNA	CALLE	NÚMERO				
V	Casablanca	Av. Diego Portales	92				
ID PLANO	DENOMINACIÓN DE INMUEBLE	AUTOR (arquitecto)					
CB 05	Cooperativa Agrícola y Lechera	Desconocido

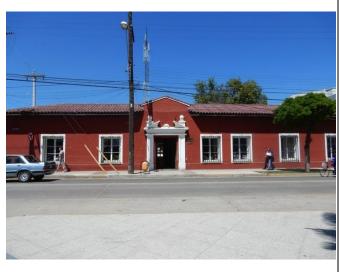
3. FOTO DEL INMUEBLE

El edificio construye la esquina, en sus fachadas predomina el lleno de los muros a los vanos, su planta en forma de U construye un patio interior. Su techumbre a dos aguas perpendiculares a la calle es interrumpida por el acceso donde además se desarrollan trabajos de relieve como pilares adosados al plomo de la fachada.

8.9 ESTADO DE CONSERVACIÓN			8.10 GRADO DE ALTERA	ACIÓN	8.11 APTITUD PARA REHABILITACIÓN			
ELEMENTO		ENTORNO		SIN MODIFICACIÓN		VIVIENDA		
BUENO	X	BUENO	Х	POCO MODIFICADO	Х	EQUIPAMIENTO	X	
REGULAR		REGULAR		MUY MODIFICADO		COMERCIO		
MALO		MALO		OTRO		OTRO		
8.12 RELACIÓN DEL ELEMENTO CON SU ENTORNO								
			MA PARTE DE UN JUNTO	PRESE	NCIA ELEMENTOS PATRIMON	IALES

Este inmueble por su ubicación y tipología arquitectónica presenta las condiciones necesarias para ser protegido como Inmueble de Conservación Histórica, representa además la historia y desarrollo de las actividades productivas propias del territorio lo que le confiere un valor social importante para la comunidad.
