**TABLA DE VALORACIÓN PARA DEFINIR INMUEBLES DE CONSERVACIÓN HISTÓRICA
CB 01 IGLESIA Y CASA PARROQUIAL DE SANTA BÁRBARA**

FICHA DE VALORACIÓN INMUEBLE DE CONSERVACIÓN HISTÓRICA	ROL DE AVALUO
	1-3

1. IDENTIFICACIÓN DEL INMUEBLE			
REGIÓN	COMUNA	CALLE	NÚMERO
V	Casablanca	Av. Constitución esquina Av. Diego Portales	
ID PLANO	DENOMINACIÓN DE INMUEBLE	AUTOR (arquitecto)	
CB 01	Iglesia y Casa Parroquial de Santa Bárbara	Desconocido

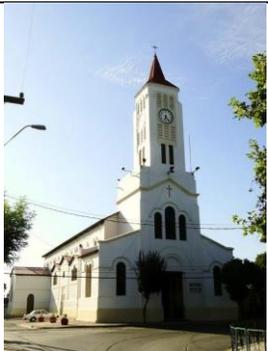
2. PLANO DE UBICACIÓN	3. FOTO DEL INMUEBLE

4.2 VALOR ARQUITECTÓNICO
La Iglesia presenta gran calidad arquitectónica sobre todo en su interior donde se ha realizado un elaborado trabajo de cielo de madera. Todo el conjunto, es representativo de una tipología arquitectónica histórica, que se mantiene bastante bien sin transformaciones significativas que la hagan perder esta característica.

4.4 VALOR ECONÓMICO y SOCIAL
La Iglesia es un importante edificio de culto religioso. Esta en el punto más activo socialmente frente a la plaza de armas. El conjunto de edificios están en buen estado de conservación y poseen gran reconocimiento por parte de la población.

9. CONCLUSIONES Y RECOMENDACIONES							
<p>Dada su relevancia histórica y su ubicación estratégica a nivel urbano, esta Iglesia y Casa Parroquial han formado parte de la comunidad y, como tal, se ha arraigado a las actividades que se concentran tanto al interior de la iglesia como en las áreas verdes aledañas a sus instalaciones. Por lo tanto, se recomienda integrarla al grupo de inmuebles de conservación histórica.</p> <p>Referente a la Casa Parroquial, será importante considerar la recuperación del corredor que enfrenta la plaza el que ha sido alterado producto de una ampliación. Será importante considerar la recuperación del corredor que enfrenta la plaza el que ha sido alterado producto de una ampliación.</p>
