**TABLA DE VALORACIÓN PARA DEFINIR INMUEBLES DE CONSERVACIÓN HISTÓRICA
CB 08 SILOS Y MOLINO**

FICHA DE VALORACIÓN INMUEBLE DE CONSERVACIÓN HISTÓRICA	ROL DE AVALUO
	107-01

1. IDENTIFICACIÓN DEL INMUEBLE			
REGIÓN	COMUNA	CALLE	NÚMERO
V	Casablanca	Alejandro Galaz	457
ID PLANO	DENOMINACIÓN DE INMUEBLE	AUTOR (arquitecto)	
CB 08	Silos y Molino	Desconocido

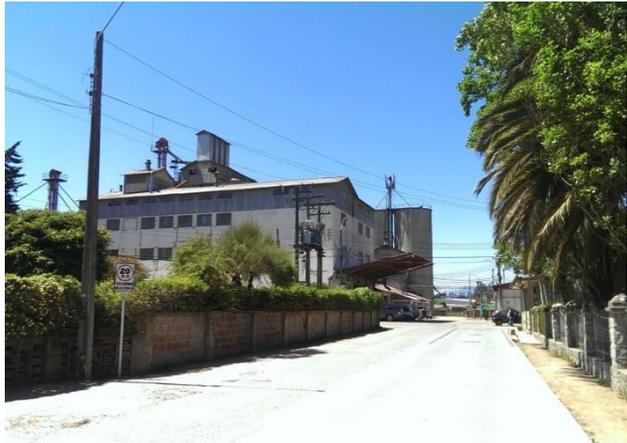
2. PLANO DE UBICACIÓN	3. FOTO DEL INMUEBLE

4. RESEÑA DE VALORES Y ATRIBUTOS PATRIMONIALES DEL INMUEBLE
4.1 VALOR URBANO
El inmueble se inserta en un entorno con un paisaje urbano determinado por edificaciones en grandes superficies prediales
4.2 VALOR ARQUITECTÓNICO
La principal característica de esta edificación corresponde a una tipología propia de la época y de este tipo de inmuebles, mediante un sistema estructura compuesto de elementos de hormigón que dan forma a valiosos espacios de grandes dimensiones.
4.3 VALOR HISTÓRICO
Sus mayores valores radican en identidad histórica y local, que este inmueble significa respecto a la actividad agrícola comunal
4.4 VALOR ECONOMICO y SOCIAL

Dada su relevancias como Edificación Industrial se recomienda su protección a través de su incorporación al Plan como Inmueble de Conservación Histórica

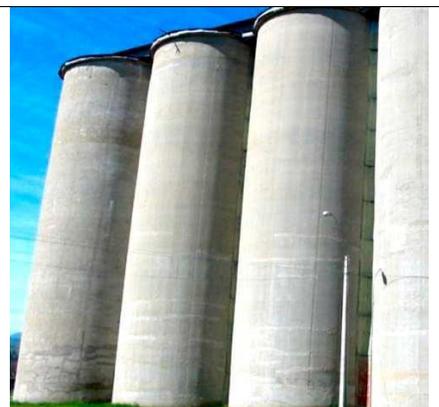
8.8 DESCRIPCIÓN DEL INMUEBLE

Esta Edificación Industrial representa una de las actividades productivas propias del territorio comunal de Casablanca, lo silos de hormigón armado destacan por su altura, también hay una edificación de albañilería reforzada de 4 pisos donde se encuentran los equipos de molienda.

8.9 ESTADO DE CONSERVACIÓN		8.10 GRADO DE ALTERACIÓN		8.11 APTITUD PARA REHABILITACIÓN	
ELEMENTO		ENTORNO		SIN MODIFICACIÓN	
BUENO		BUENO		POCO MODIFICADO	X
REGULAR	X	REGULAR	X	MUY MODIFICADO	
MALO		MALO		OTRO	
					X
