1. IDENTIFICACIÓN DEL INMUEBLE

REGION	COMUNA	CALLE	NUMERO
IV Región Coquimbo	La Serena	Pedro Pablo Muñoz	410
ID_PLANO	DENOMINACION DE INMUEBLE	AUTOR	
ICH_10	Departamentos Av. Pedro Pablo Muñoz	Sin Identificar

4. RESEÑA DE VALORES Y ATRIBUTOS PATRIMONIALES DEL INMUEBLE

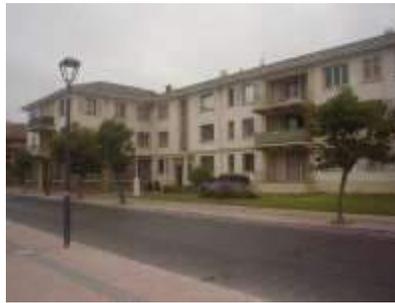
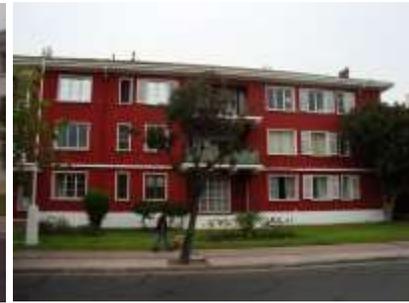
3. FOTOS DEL INMUEBLE

VALOR ECONÓMICO Y SOCIAL Buen estado de conservación. No se observan alteraciones importantes del proyecto original. Edificio reconocido con importante valor por la comunidad local.

Edificio de gran volumen, horizontal, de tres pisos, compuesto de varios cuerpos. Destacan los balcones corridos y abiertos, la cubierta de teja, persianas y ventanales de vidrio.

Se recomienda mantener función de vivienda, no alterar su fachada ni edificar más el predio. Mantener materiales, colores claros y áreas verdes abiertas.
