1. IDENTIFICACIÓN DEL INMUEBLE

REGION	COMUNA	CALLE	NUMERO
IV Región Coquimbo	La Serena	Arturo Prat	459
ID_PLANO	DENOMINACION DE INMUEBLE	AUTOR	
ICH_95	Edificio de oficinas, Prat	Sin Identificar

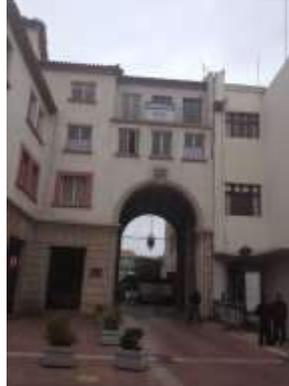
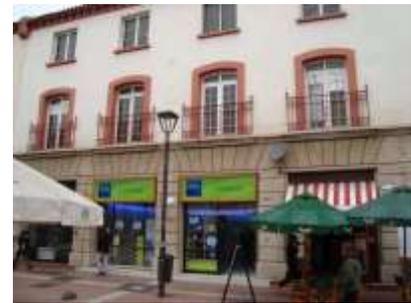
3. FOTOS DEL INMUEBLE

VALOR ARQUITECTÓNICO Edificio de tres niveles en la primera parte y 4 en el resto. De composición simple e influencia de estilo Plan Serena. El primer piso es de piedra, a modo de zócalo. En el 2º piso los vanos están enmarcados por pilastras de hormigón y balcones de reja.

Hacia el final del edificio (poniente) se retranquea fuertemente, produce una pequeña plaza, un acceso en arco de doble altura y se eleva un piso.

VALOR ECONÓMICO Y SOCIAL Buen estado de conservación. No se observan alteraciones importantes del proyecto original.

No alterar los volúmenes de fachada. Las alteraciones del resto del volumen deben tener un máx. de 1 piso por sobre el nivel actual, respetar proporciones, alturas y ritmos.

Conservar la unidad espacial e iluminación natural del patio. Mantener unidad de color por inmueble.
