FICHAS DE INMUEBLES DE CONSERVACIÓN HISTÓRICA DE LA SERENA

FICHA DE VALOR INMUEBLE DE VALOR HISTÓRICO

187-18

REGION	COMUNA	CALLE	NUMERO
IV Región Coquimbo	La Serena	O'Higgins	580
ID_PLANO	DENOMINACION DE INMUEBLE	AUTOR	
ICH_101	Casa un piso, estuco a líneas	Sin Identificar

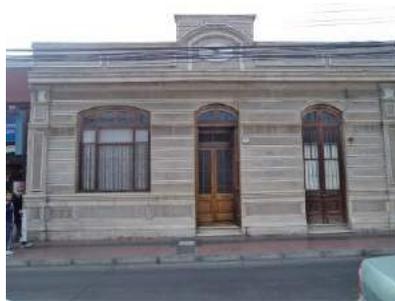
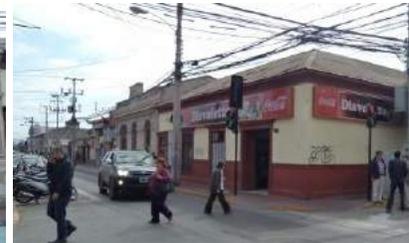
3. FOTOS DEL INMUEBLE

VALOR ARQUITECTÓNICO Construcción de hormigón armado, de un piso. En la fachada presenta decoraciones de estuco, destacan también sus dinteles curvos, zócalo y antetecho.

VALOR ECONÓMICO Y SOCIAL Buen estado de conservación. No se observan alteraciones importantes del proyecto original. Edificio reconocido con valor por la comunidad local y por los especialistas en patrimonio.

Edificio en U con patio abierto lateralmente hacia el norte. Construcción de albañilería confinada, de un piso. En la fachada presenta decoraciones de estuco, destacan también sus dinteles curvos, zócalo y antetecho. Emplazamiento sobre la línea oficial.

No alterar los volúmenes de fachada. Las alteraciones en el resto del predio deben tener un máx. de 1 piso por sobre el nivel actual, respetar proporciones, alturas y ritmos.

Conservar la unidad espacial e iluminación natural de los patios. Mantener colores originales del inmueble.
