1. IDENTIFICACIÓN DEL INMUEBLE

REGION	COMUNA	CALLE	NUMERO
IV Región Coquimbo	La Serena	Rengifo	240 - 250
ID_PLANO	DENOMINACION DE INMUEBLE	AUTOR	
ICH_102	Ex - Pisco Control	Sin Identificar

ICH_102

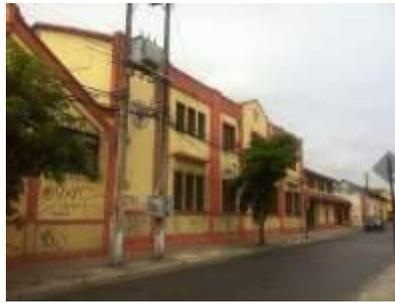
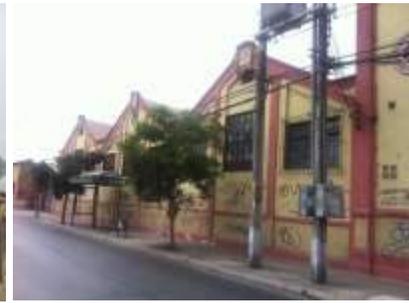
**3. FOTOS DEL INMUEBLE**

VALOR ECONÓMICO Y SOCIAL Regular estado de conservación. No se observan alteraciones importantes del proyecto original. Edificio reconocido con valor por la comunidad local y por los especialistas en patrimonio.

Construcción de hormigón armado propia de la arquitectura industrial. Los volúmenes se ordenan perpendicularmente a la calle dejando las fachadas con tímpanos a la vista, como las industrias de inicios del sXX.

El edificio lateral (sur) de dos pisos, es más simple, con influencias modernas.

De todo el conjunto se recomienda preservar los edificios más emblemáticos señalados en el plano. En el resto del predio es posible construir más siempre y cuando se mantengan patios intermedios que iluminen y den ventilación a los volúmenes existentes y no se sobresalga más de un niveles de la altura actual.
