**1. IDENTIFICACIÓN DEL INMUEBLE**

REGION	COMUNA	CALLE	NUMERO
IV Región Coquimbo	La Serena	Pedro Pablo Muñoz	210
ID_PLANO	DENOMINACION DE INMUEBLE	AUTOR	
ICH_11	Hotel Francisco de Aguirre	Martin Lira

**3. FOTOS DEL INMUEBLE**

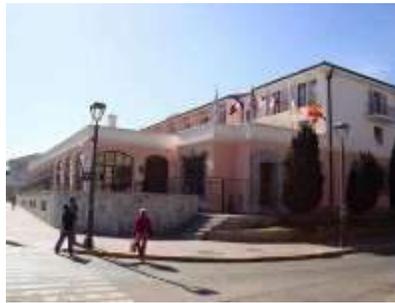
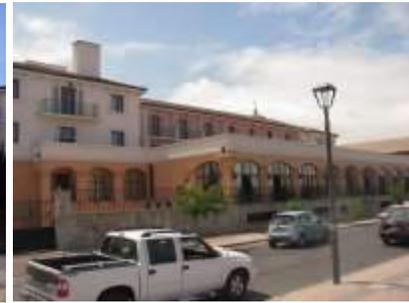
Son característicos el ritmo de los vanos con arco extendido del primer piso y su zócalo de piedra. Las cubiertas de teja de arcilla son visibles desde la calle y dejan un pequeño alero perimetral con canes a la vista.

**VALOR ECONÓMICO Y SOCIAL** Buen estado de conservación. No se observan alteraciones importantes del proyecto original. Edificio reconocido con importante valor por la comunidad local. Inmueble de Valor Ambiental propuesto por el CMN.

Edificio de gran volumen, horizontal, de tres pisos, compuesto de varios cuerpos. Destacan el cuerpo longitudinal de 1 piso en la fachada principal (poniente), con anchos ventanales en arco, el zócalo de piedra, la cubierta de teja, balcones y chimenea.

Se recomienda no alterar su fachada ni edificar más el predio. Mantener materiales, colores claros y vegetación.
