FICHAS DE INMUEBLES DE CONSERVACIÓN HISTÓRICA DE LA SERENA

FICHA DE VALOR INMUEBLE DE VALOR HISTÓRICO

ROL
87-25/87-15/87-16/87-33

REGION	COMUNA	CALLE	NUMERO
IV Región Coquimbo	La Serena	Pedro Pablo Muñoz	510 a 540
ID_PLANO	DENOMINACION DE INMUEBLE	AUTOR	
ICH_12	Viviendas Av. Pedro Pablo Muñoz	Sin Identificar

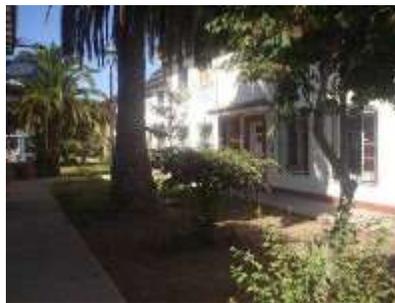
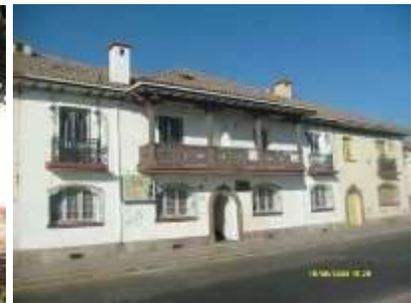
3. FOTOS DEL INMUEBLE

VALOR ECONÓMICO Y SOCIAL Buen estado de conservación. No se observan alteraciones importantes del proyecto original. Edificio reconocido con importante valor por la comunidad local.

Conjunto de edificios horizontales de dos pisos que deja un patio central abierto al sur. La fachada exterior (poniente) es simétrica con un gran balcón central de madera. Destacan sus arcos de piedra en el primer piso, las rejas, tejas, canes, chimeneas.

ELEMENTO	ENTORNO	
BUENO	<input checked="" type="checkbox"/> BUENO	<input checked="" type="checkbox"/>
REGULAR	<input type="checkbox"/> REGULAR	<input type="checkbox"/>
MALO	<input type="checkbox"/> MALO	<input type="checkbox"/>

SIN MODIFICACIÓN	<input type="checkbox"/>
POCO MODIFICADO	<input checked="" type="checkbox"/>
MUY MODIFICADO	<input type="checkbox"/>
OTRO	<input type="text"/>

Mantener colores claros y unitarios en todas sus fachadas. No alterar las fachadas ni sus ornamentos. No edificar más el predio. Mantener el patio central con vegetación y materiales originales.
