FICHAS DE INMUEBLES DE CONSERVACIÓN HISTÓRICA DE LA SERENA

FICHA DE VALOR INMUEBLE DE VALOR HISTÓRICO

REGION	COMUNA	CALLE	NUMERO
IV Región Coquimbo	La Serena	O'Higgins / Colón	150-160-164-17
ID_PLANO	DENOMINACION DE INMUEBLE	AUTOR	
ICH_128	Casas Floto	Sin Identificar

ICH_128

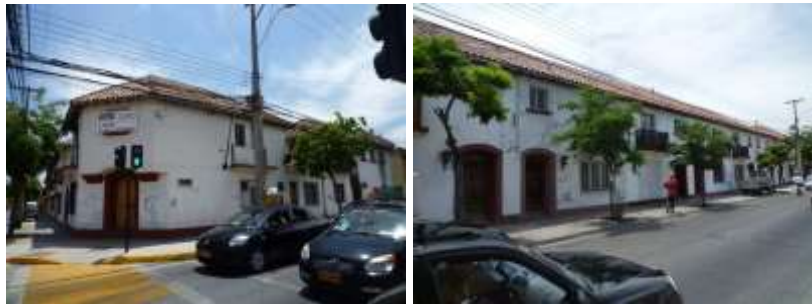
3. FOTOS DEL INMUEBLE

VALOR ARQUITECTÓNICO Edificaciones de dos pisos, de hormigón armado. La composición de su fachada es compleja e interesante. Destaca su ochavo, alféizar sobresaliente, enmarcaciones en accesos y cumbrera paralela a la calle.

VALOR ECONÓMICO Y SOCIAL Buen estado de conservación. No se observan alteraciones importantes del proyecto original. Edificio reconocido con valor por la comunidad local y por los especialistas en patrimonio.

Bloques largos de viviendas de dos pisos en fachada continua con patio trasero. El volumen es simple, rectangular y de una crujía. La cubierta de teja es recta paralela al volumen. La composición de la fachada está dada por el ritmo de ventanas, balcones y puertas de cada unidad habitacional. Predomina el lleno sobre el vacío. Destaca su ochavo, alféizar sobresaliente, enmarcaciones en accesos y cumbra paralela a la calle.

Se recomienda no alterar su volumetría ni imagen exterior. Tampoco construir los patios para dejar el espacio libre entre volúmenes.

También se recomienda utilizar un color común para todo el volumen, sin diferenciar por unidad. Color claro para el fondo y oscuro para los detalles.
