1. IDENTIFICACIÓN DEL INMUEBLE

REGION	COMUNA	CALLE	NUMERO
IV Región Coquimbo	La Serena	Gregorio Cordovez	260
ID_PLANO	DENOMINACION DE INMUEBLE	AUTOR	
ICH_133	Corporación de Fomento de la Producción	Sin Identificar

ICH_133

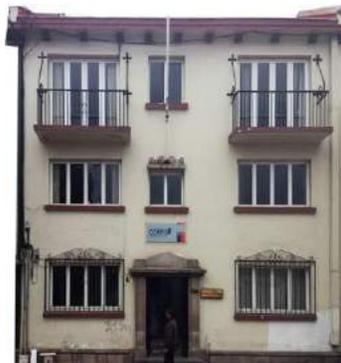
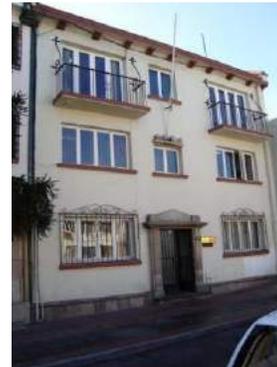
**3. FOTOS DEL INMUEBLE**

VALOR ARQUITECTÓNICO Construcción de hormigón armado de 3 pisos. La composición de su fachada es simple y simétrica. Destaca en su fachada el ritmo vertical por orden de vanos de todos los pisos, zócalo y acceso de piedra, balcones individuales y cubierta oculta con antetecho.

VALOR ECONÓMICO Y SOCIAL Buen estado de conservación. No se observan alteraciones importantes del proyecto original. Edificio reconocido con valor por la comunidad local y por los especialistas en patrimonio.

Edificio de albañilería y hormigón de 3 pisos. La composición de su fachada es simple y simétrica.

Destaca en su fachada el ritmo vertical por orden de vanos de todos los pisos, zócalo y acceso de piedra, balcones individuales, rejas y alero con ritmo de canes a la vista.

Se recomienda no alterar su volumetría ni imagen exterior. Tampoco construir más dentro del predio para dejar iluminación natural y ventilación al edificio.

También se recomienda utilizar un color común para todo el volumen, sin diferenciar por piso. Color claro para el fondo y oscuro para los detalles o viceversa.
