FICHAS DE INMUEBLES DE CONSERVACIÓN HISTÓRICA DE LA SERENA

FICHA DE VALOR INMUEBLE DE VALOR HISTÓRICO

REGION	COMUNA	CALLE	NUMERO
IV Región Coquimbo	La Serena	Gregorio Cordovez / Matta	
ID_PLANO	DENOMINACION DE INMUEBLE	AUTOR	
ICH_134	Viviendas Santo Domingo	Sin Identificar

ICH_134

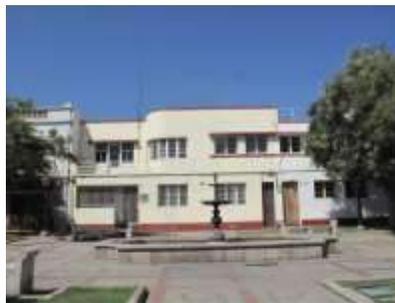
3. FOTOS DEL INMUEBLE

VALOR ARQUITECTÓNICO Construcciones de hormigón armado, de dos pisos. Volúmenes de varios cuerpos con de fachadas y estilos heterogéneos. Destaca el ritmo predominantemente horizontal, zócalo, alféizar sobresaliente, balcones y ornamentaciones en algunas de ellas.

VALOR ECONÓMICO Y SOCIAL Buen estado de conservación. No se observan alteraciones importantes del proyecto original. Edificio reconocido con valor por la comunidad local y por los especialistas en patrimonio.

Conjunto de construcciones de albañilería y hormigón, de dos pisos. Volúmenes de varios cuerpos con de fachadas y estilos heterogéneos, Plan Serena, neocolonial, neoclásico, modernista y ecléctico.

Destaca el ritmo predominantemente horizontal, los retranqueos de partes de la fachada, zócalos, alféizar sobresaliente, balcones y ornamentaciones en algunas de ellas.

No alterar los cuerpos de fachada. Las alteraciones hacia atrás deben tener un máx. de 1 piso sobre el nivel actual, respetar proporciones, alturas y ritmos.

Conservar la unidad espacial e iluminación natural de los patios. Conservar la unidad de color en todo el inmueble, los materiales originales y ornamentos.
