FICHAS DE INMUEBLES DE CONSERVACIÓN HISTÓRICA DE LA SERENA

FICHA DE VALOR INMUEBLE DE VALOR HISTÓRICO

REGION	COMUNA	CALLE	NUMERO
IV Región Coquimbo	La Serena	P. P. Muñoz / Edo. De la Barra	
ID_PLANO	DENOMINACION DE INMUEBLE	AUTOR	
ICH_135	Conjunto Viviendas	Sin Identificar

ICH_135

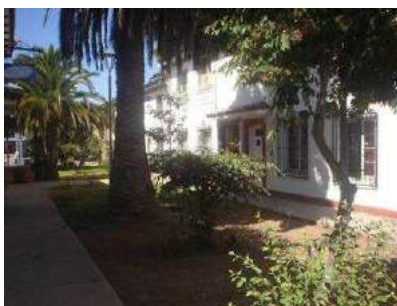
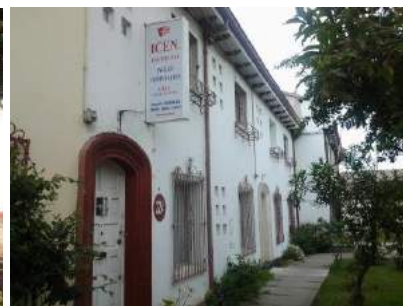
3. FOTOS DEL INMUEBLE

VALOR ARQUITECTÓNICO Edificaciones de dos pisos, de hormigón armado. La Composición de su fachada es continua y predominantemente horizontal, destacando en ella; celosías, balcones individuales, zócalos y portal de acceso sur con arcada.

VALOR ECONÓMICO Y SOCIAL Buen estado de conservación. No se observan alteraciones importantes del proyecto original. Edificio reconocido con valor por la comunidad local y por los especialistas en patrimonio.

Conjunto de edificios que conforman un sistema que deja un pasaje interior con vegetación. De dos pisos, de albañilería y hormigón. De estilo Plan Serena y neocolonial, con composición de fachada más moderna.

Destacan sus celosías, balcones individuales, zócalos y portal de acceso sur con arcada. El alero es visible con canes a la vista que marcan un ritmo en el remate superior.

Se recomienda no alterar su volumetría ni imagen exterior. Tampoco construir más dentro del predio para dejar el patio central con vegetación, iluminación natural y ventilación.

También se recomienda utilizar un color común para todo el volumen, sin diferenciar por unidad. Color claro para el fondo y oscuro para los detalles o viceversa.
