1. IDENTIFICACIÓN DEL INMUEBLE

REGION	COMUNA	CALLE	NUMERO
IV Región Coquimbo	La Serena	Gregorio Cordovez	405
ID_PLANO	DENOMINACION DE INMUEBLE	AUTOR	
ICH_137	Club Social	Sin Identificar

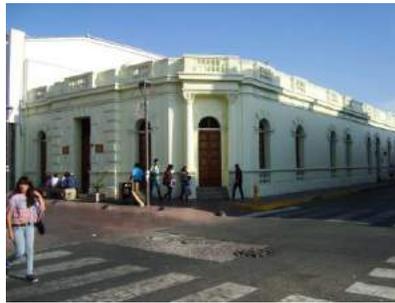
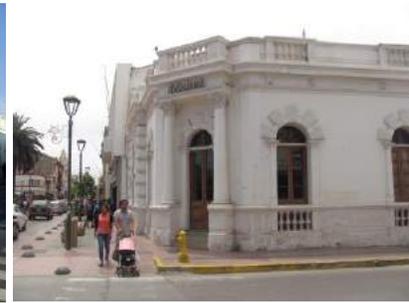
3. FOTOS DEL INMUEBLE

VALOR ARQUITECTÓNICO Construcción de un piso, de adobe. La composición de la fachada presenta simetrías generales, destacando la coronación del antecho con balaustas, al igual que los balcones individuales, también se destaca ornamentos en dinteles, zócalo en relieve y la presencia de ochavo en el acceso principal, acompañado de pilares de orden clásico.

VALOR ECONÓMICO Y SOCIAL Buen estado de conservación. No se observan alteraciones importantes del proyecto original. Edificio reconocido con valor por la comunidad local y por los especialistas en patrimonio

Construcción de un piso neoclásica. La composición de la fachada presenta simetrías generales, destacando la coronación del antetecho con balaustas, al igual que los balcones individuales.

Sus ornamentos son de grandes dimensiones en dinteles, zócalo en relieve, pilastras del portal y la presencia de ochavo en el acceso principal, acompañado de pilares de orden clásico.

El edificio permite la construcción de un segundo nivel puesto que es el más bajo de toda la plaza y se ve como un vacío. La nueva construcción deberá respetar la volumetría del edificio, sus ritmos verticales y horizontales.

También se recomienda utilizar un color común para todo el volumen, sin diferenciar por piso. Color claro para el fondo y oscuro para los detalles o viceversa.
